**REFORMA DA ESCOLA MUNICIPAL DOM BOSCO**  
**ENDEREÇO: QUADRA 101 ÁREA ESPECIAL Nº 04 – PARQUE ALVORADA I**

## **MEMORIAL DESCRITIVO**

**DEZEMBRO/2021**

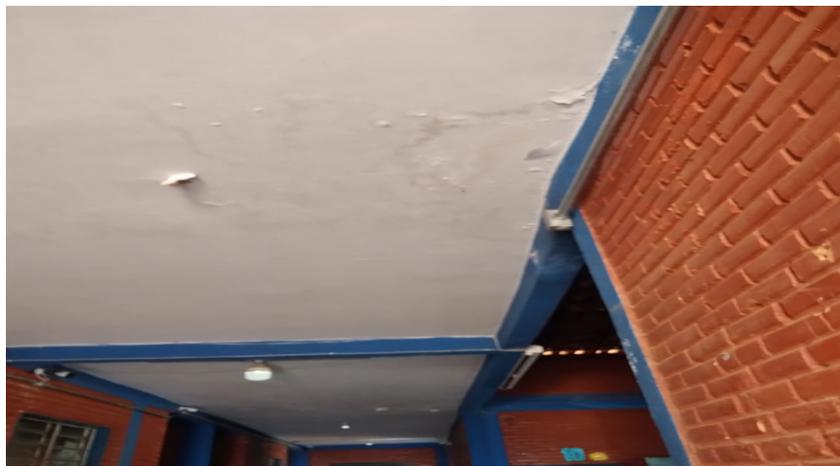
**Imagem 01: Infiltração no teto.**

Em alguns locais aleatórios da cobertura existente existem telhas quebrada e defeituosas que provocam infiltrações na cobertura, portanto, estas serão substituídas por telhas novas, conforme o padrão existente na edificação

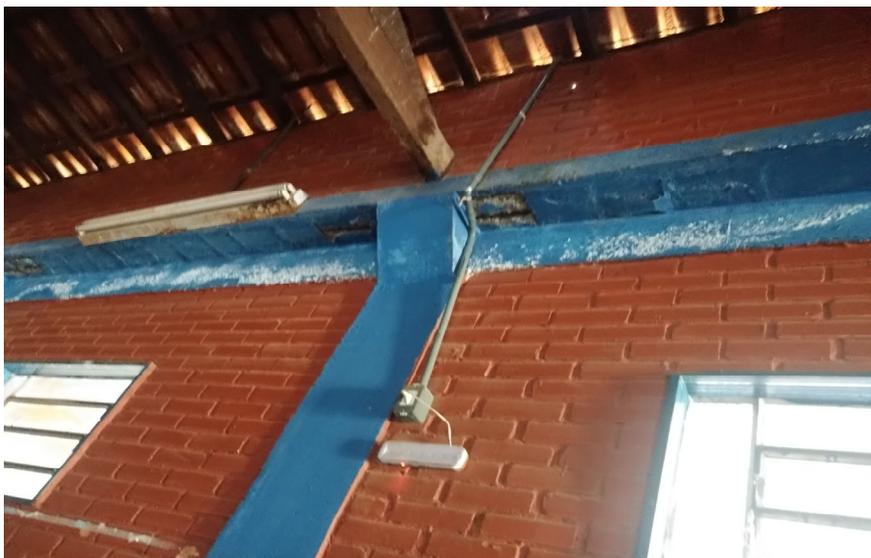
**Imagem 02: Impermeabilização das calhas com manta asfáltica aluminizada e chapa Galvanizada  
Restauração dos fundos das calhas.**

As calhas existentes serão impermeabilizadas com manta asfáltica e chapa galvanizada para maior eficácia e durabilidade no serviço de impermeabilização.

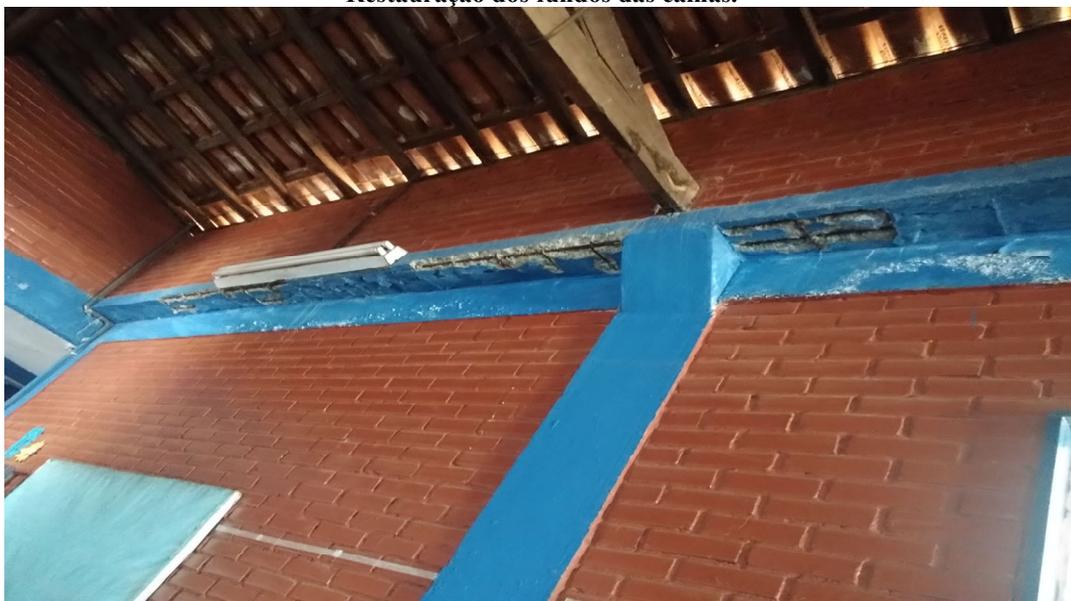
**Imagem 04: Impermeabilização das calhas com manta asfáltica aluminizada e chapa Galvanizada  
Restauração dos fundos das calhas.**

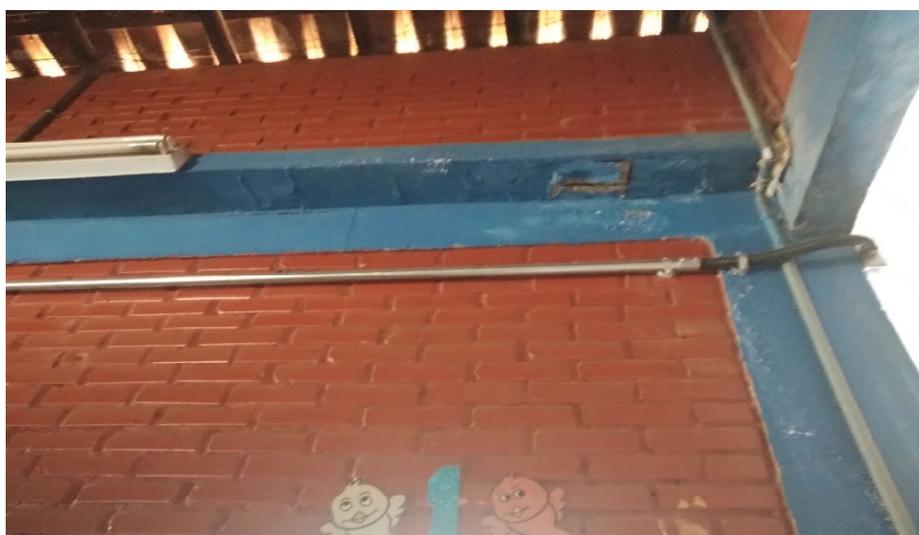
**Imagem 05: Impermeabilização das calhas com manta asfáltica aluminizada e chapa Galvanizada  
Restauração dos fundos das calhas.**

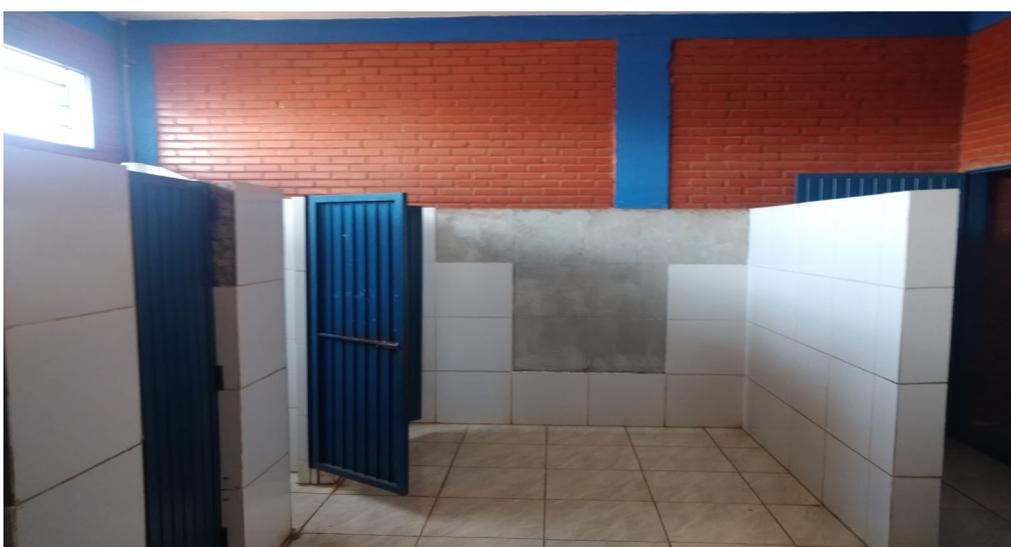
**Imagem 06 - Banheiro – substituir revestimento parede**

### **3 - REVESTIMENTO CERÂMICO PARA PAREDES INTERNAS (Banheiro)**

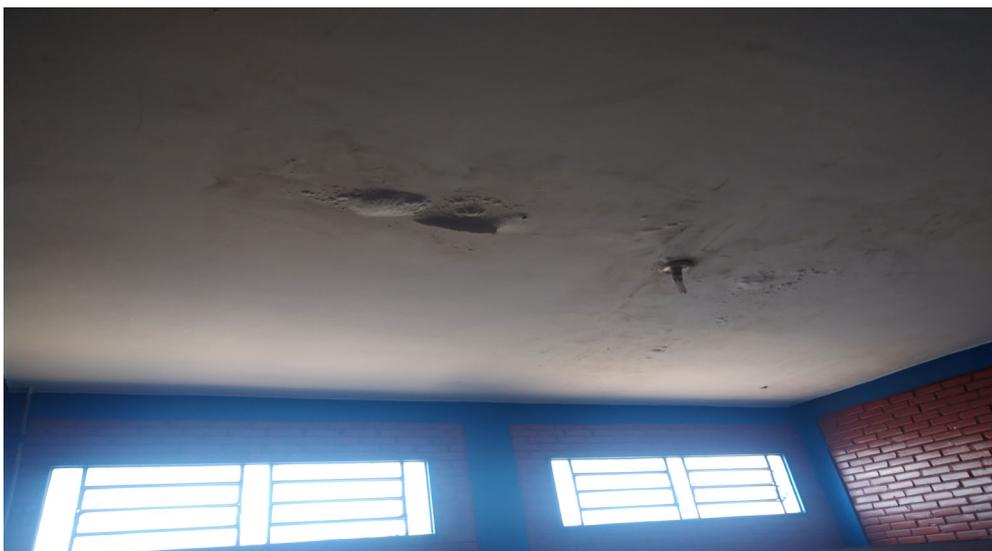
**Imagem 07: Infiltração teto banheiro.**

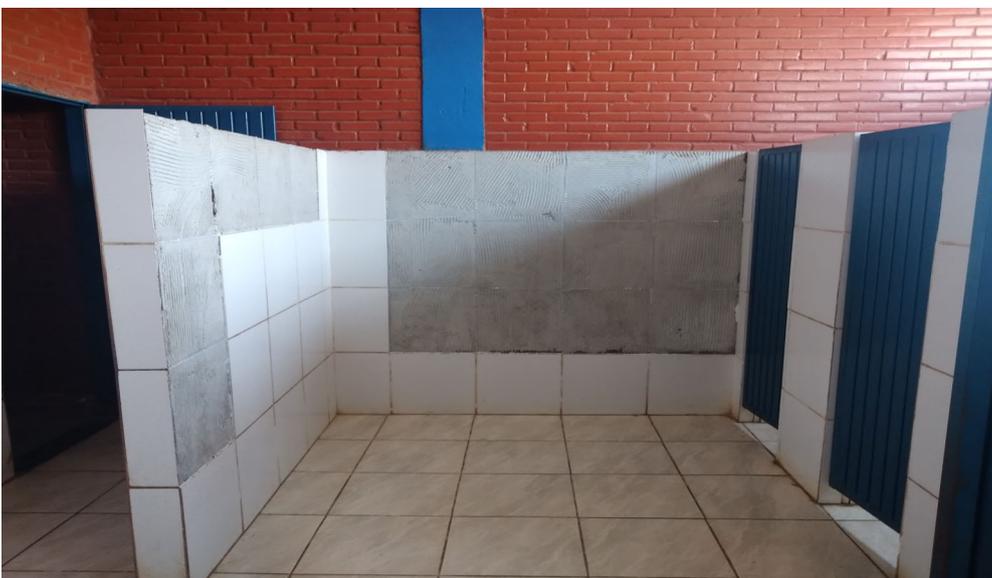
**Imagem 08 - Banheiro – substituir revestimento parede**

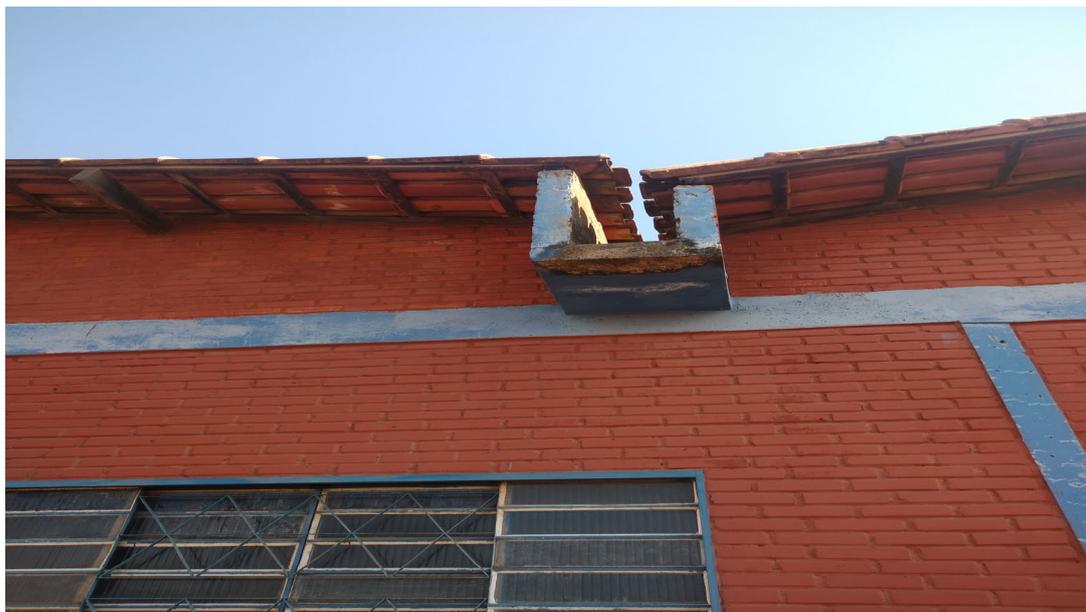
**Imagem 09: Calha a ser impermeabilizada**

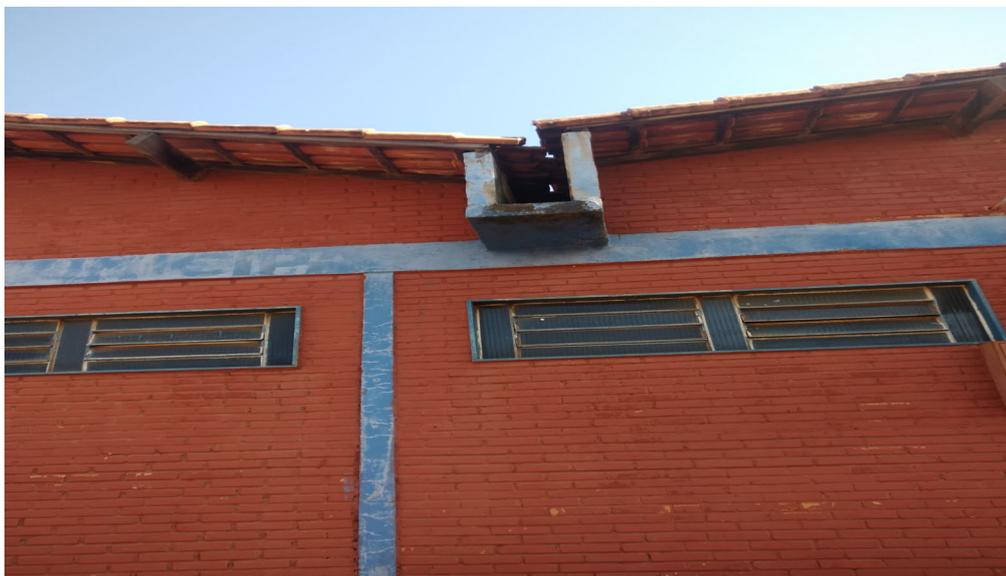
**Imagem 10: Calha a ser impermeabilizada.**

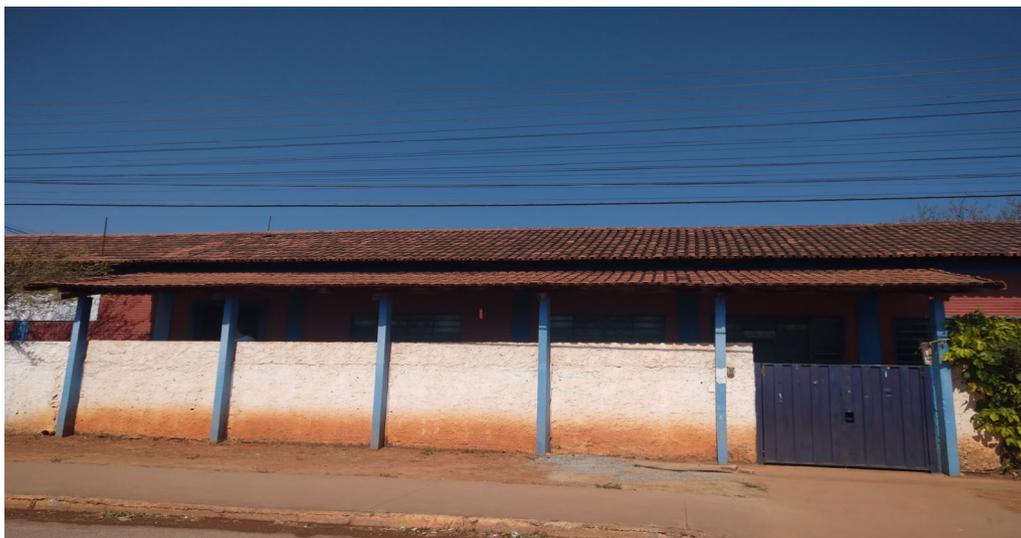
**Imagem 11: Instalação de calha entre os telhados para evitar o transbordamento de águas no telhado mais baixo**
