RELATÓRIO FOTOGRÁFICO
EROSÃO AV. LUCENA RORIZ PED IX JARDIM INGÁ - LUZIÂNIA-GO

SITUAÇÃO DA ÁREA DE INTERVENÇÃO

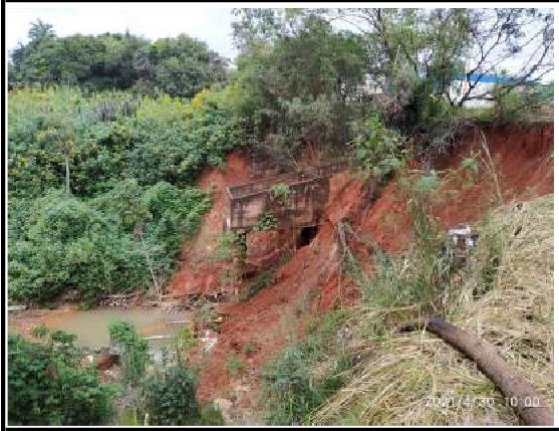
ASSOREAMENTO DE ENCOSTAS

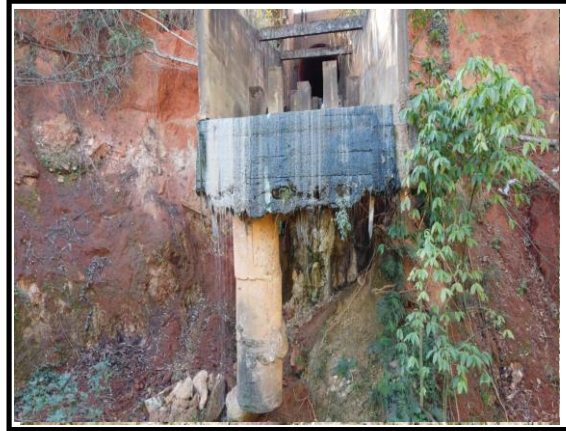
AVANÇO PROCESSO EROSIVO

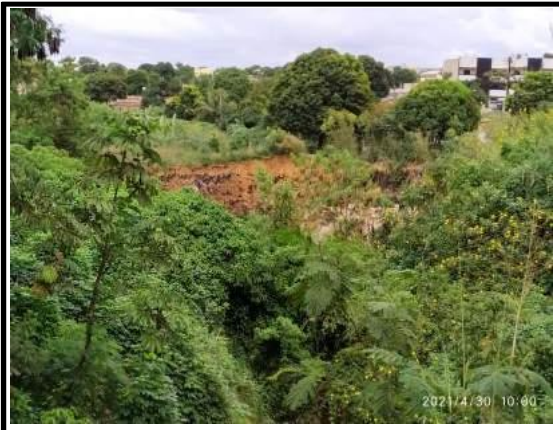
AVANÇO PROCESSO EROSIVO

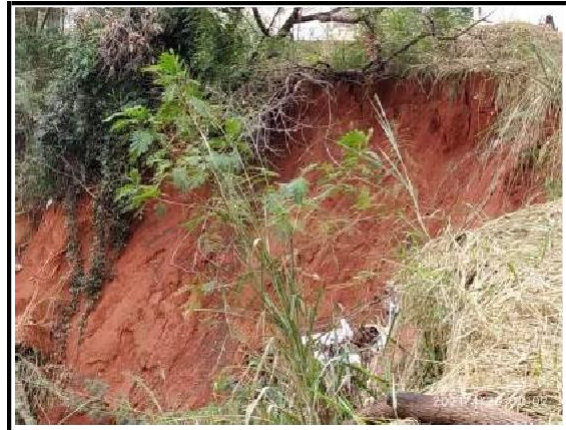
ASSOREAMENTO DE ENCOSTAS

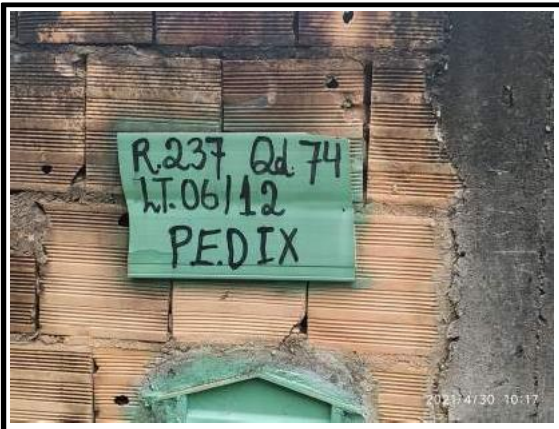
IDENTIFICAÇÃO DE CASAS AFETADAS

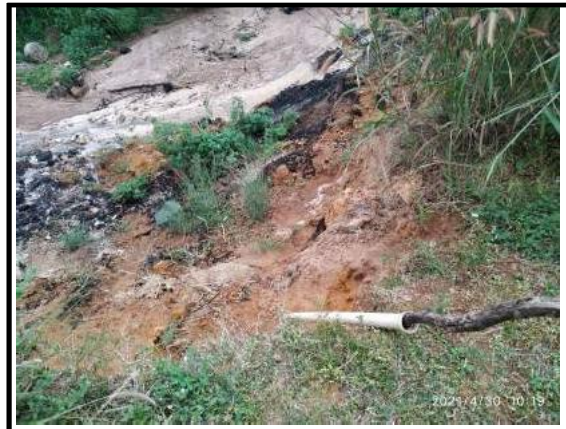
ASSOREAMENTO
