**REFORMA DA ESCOLA MUNICIPAL DOM AGOSTINHO (CRUZEIRO DO SUL)
ENDEREÇO: RUA SÃO LUIZ ÁREA ESPECIAL PARQUE CRUZEIRO DO SUL**

RELATÓRIO SUCINTO

Situação Edificação: Solicitação de reforma.

JANEIRO/2022

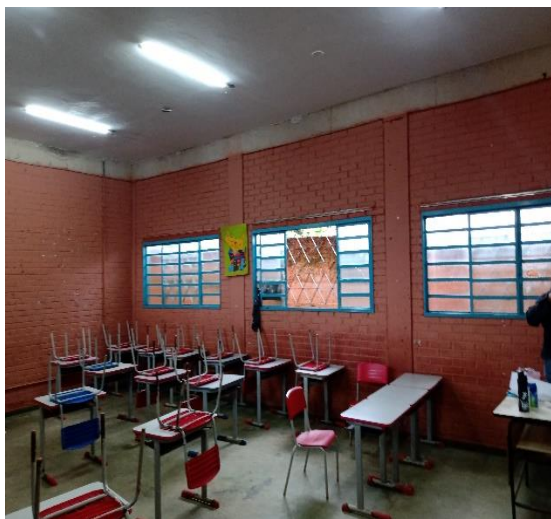
Imagem 01: Infiltrações

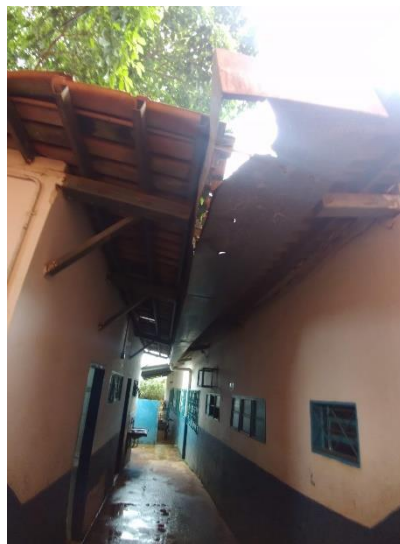
Imagem 02: Telha Padrão

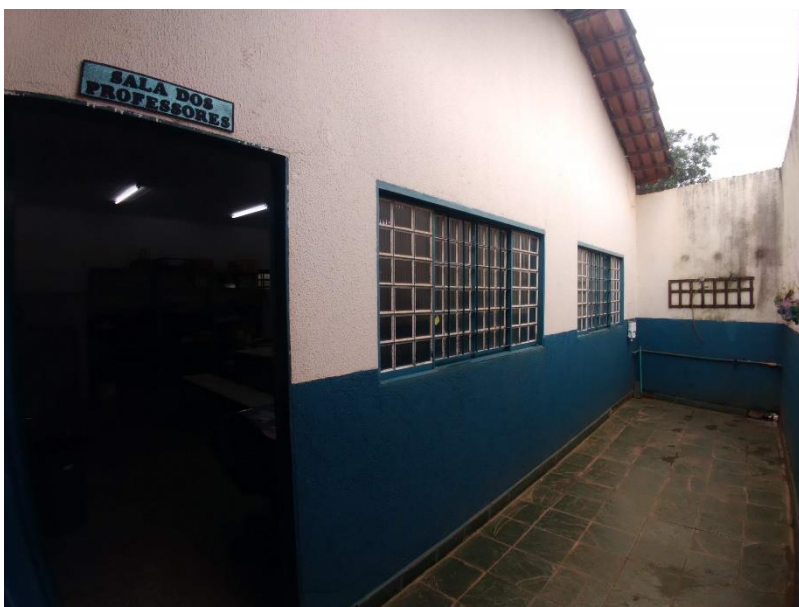
Imagem 03: Acesso à sala dos professores

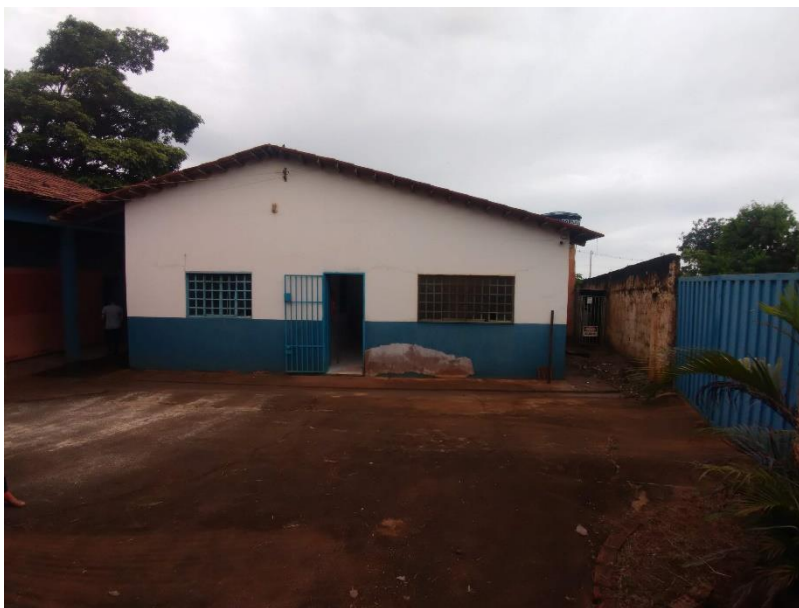
Imagem 04: Acesso à cozinha

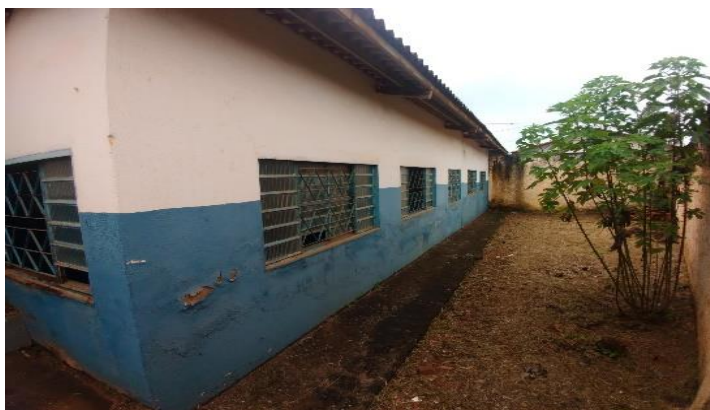
Imagem 06: Exemplo de parede a ser pintada

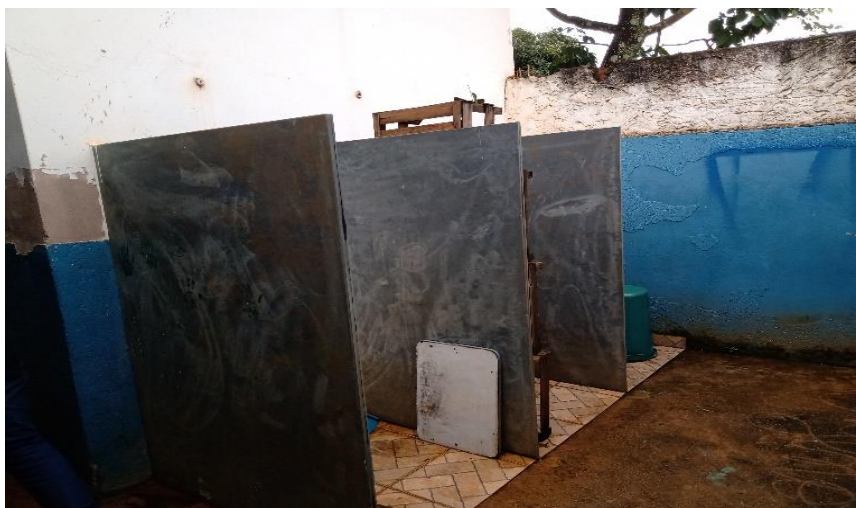
Imagem 08 - Criar banheiro infantil

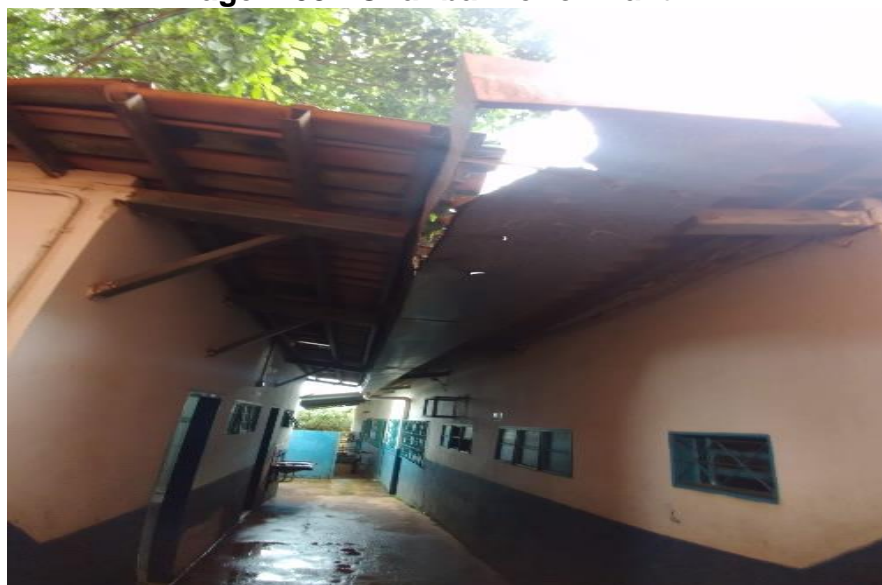
: Exemplo de calhas que devem ser tratadas
