REFORMA: ESCOLA MUNICIPAL JARDIM FLAMBOYANT
ENDEREÇO: RUA PARANOÁ QUADRA 02 LOTE 12/17 JARDIM FLAMBOYANT

RELATÓRIO SUCINTO

ESCOLA MUNICIPAL JARDIM FLAMBOYANT ALZIRA ELVIRA XAVIER

Situação Edificação: Solicitação de reforma.

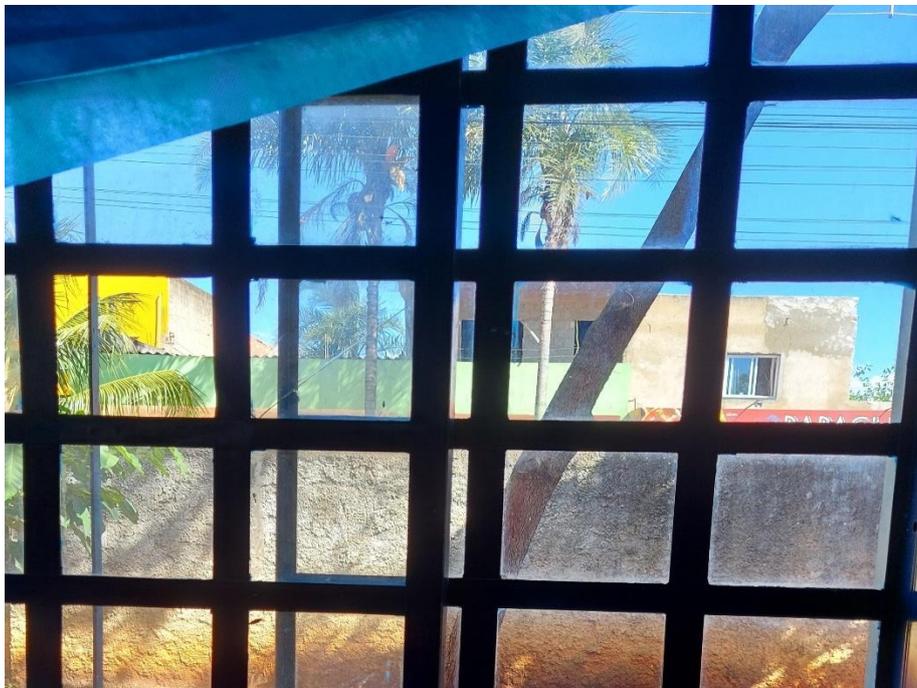
Exemplo de vidro quebrado.

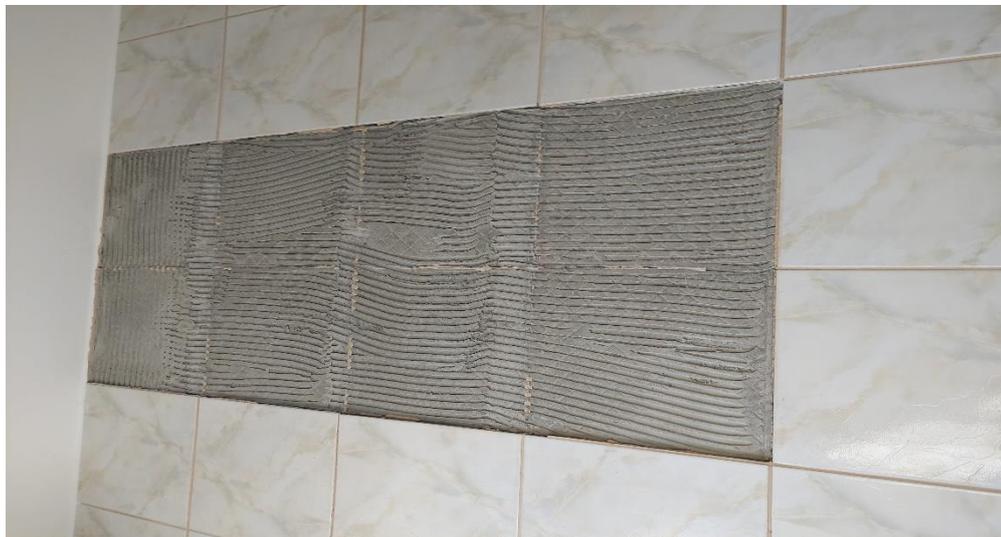
Sem parte do revestimento

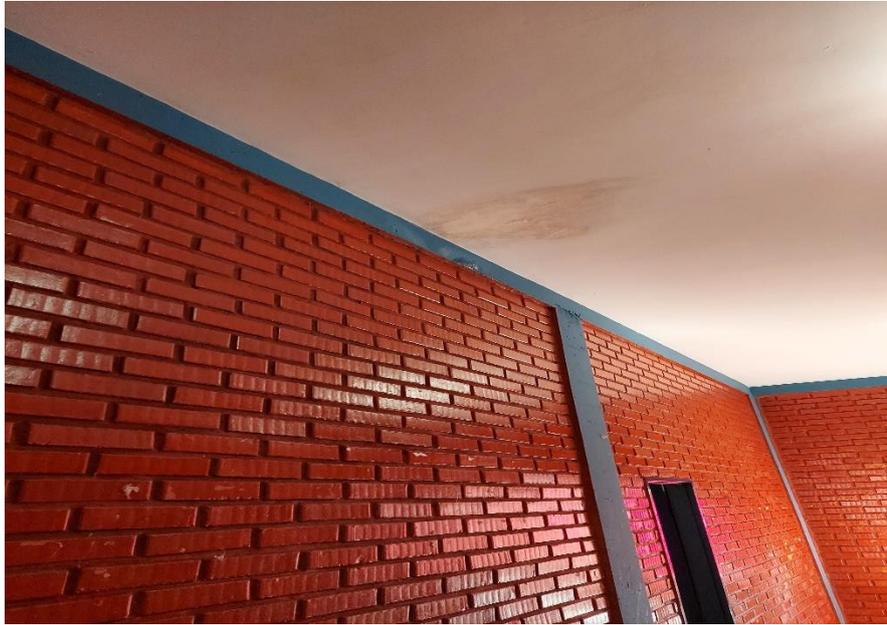
Infiltração teto

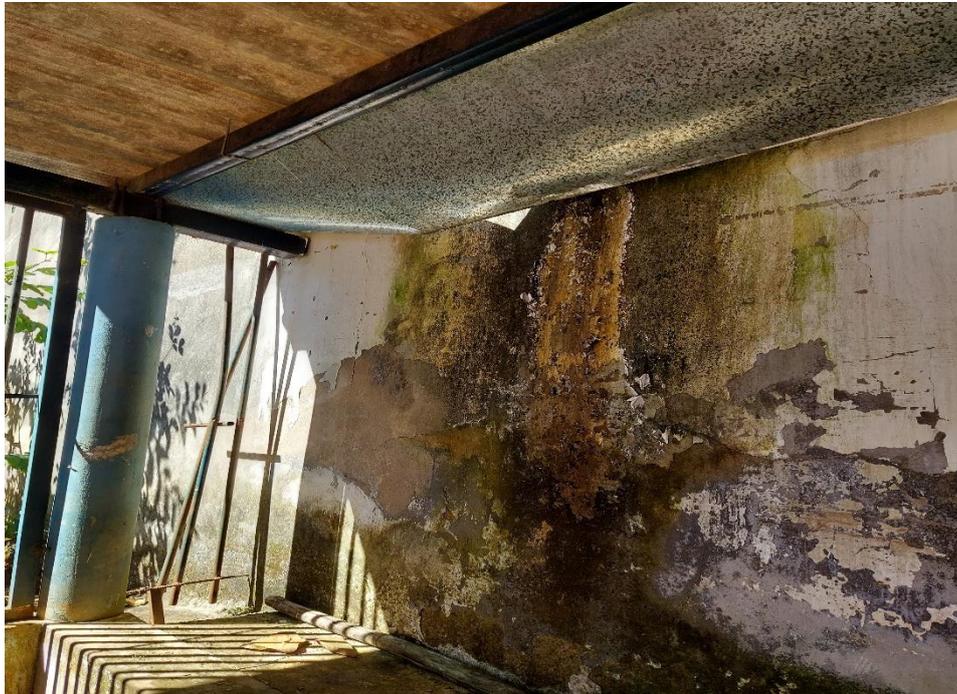
Calha danificada

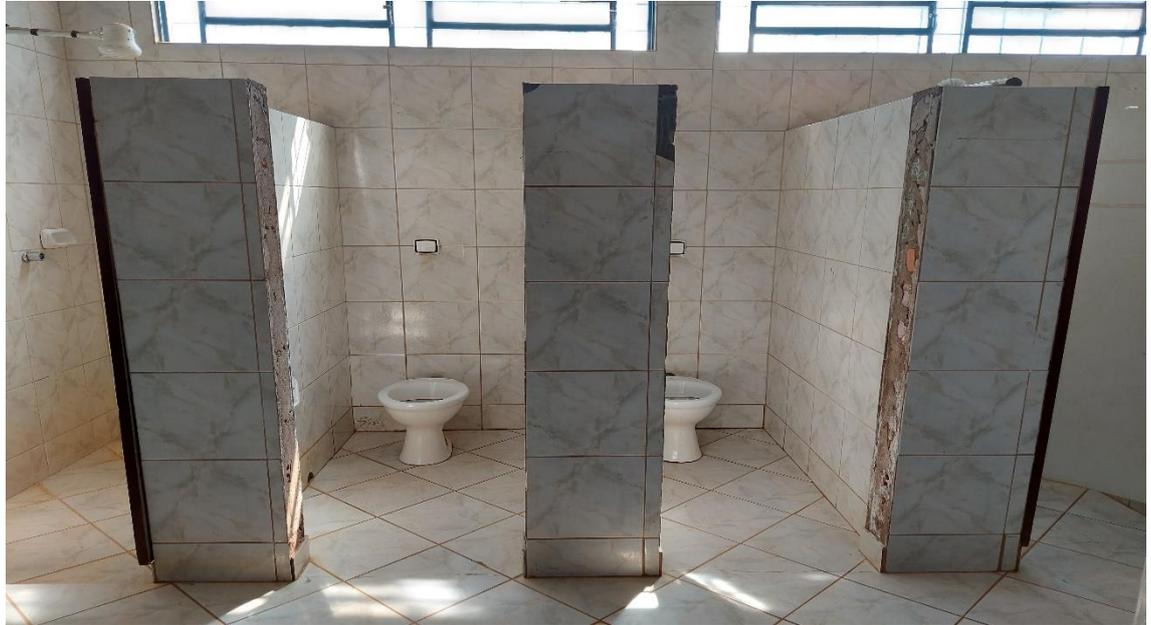
Box do banheiro sem porta e portal

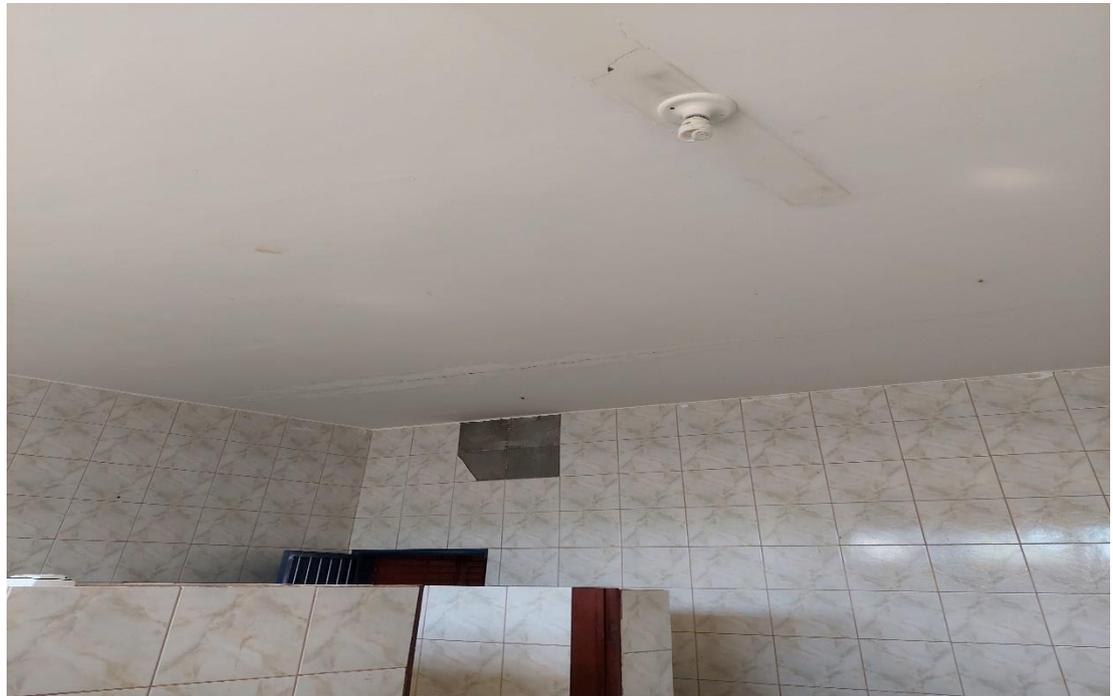
Cerâmicas soltas

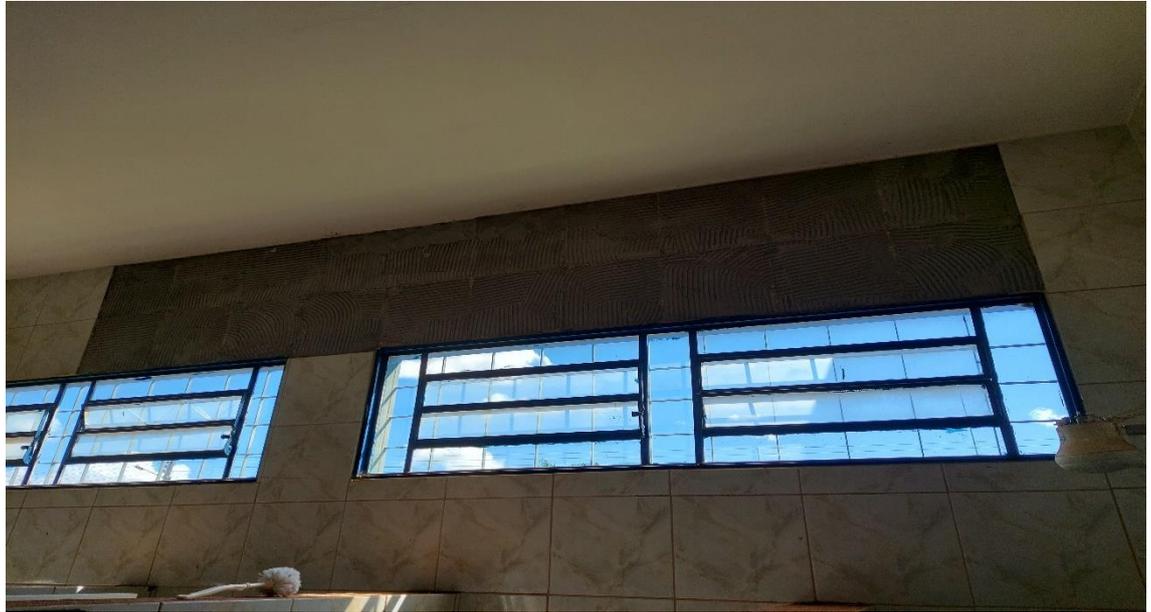
Cerâmicas soltas

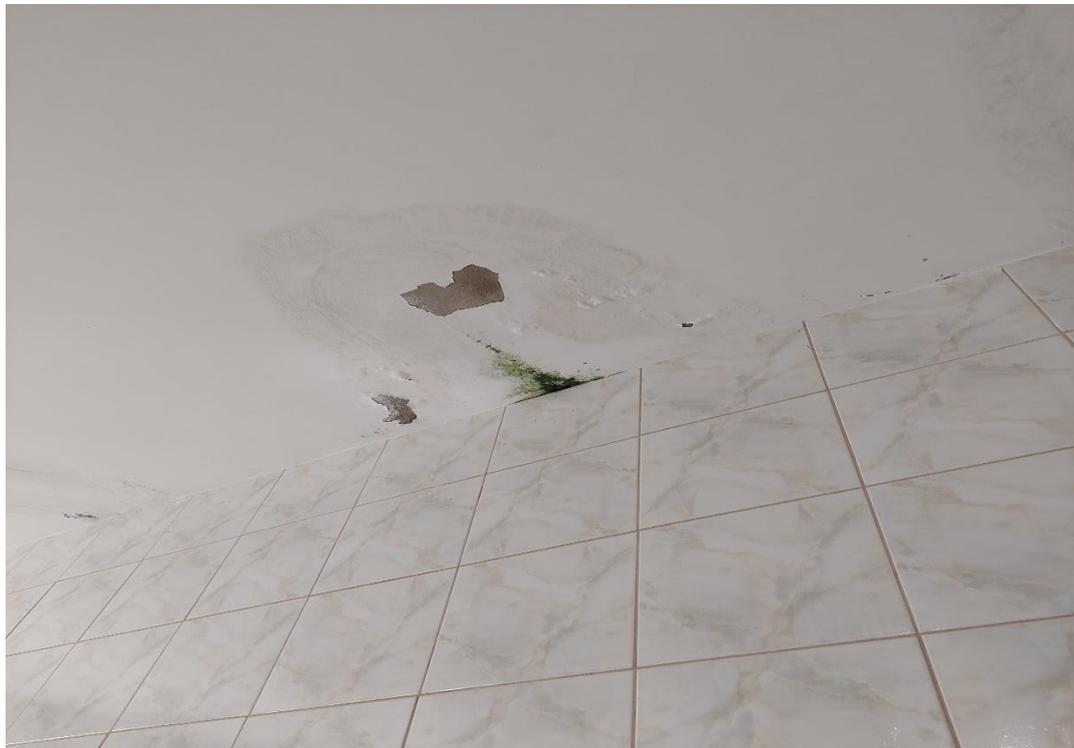
Infiltração teto

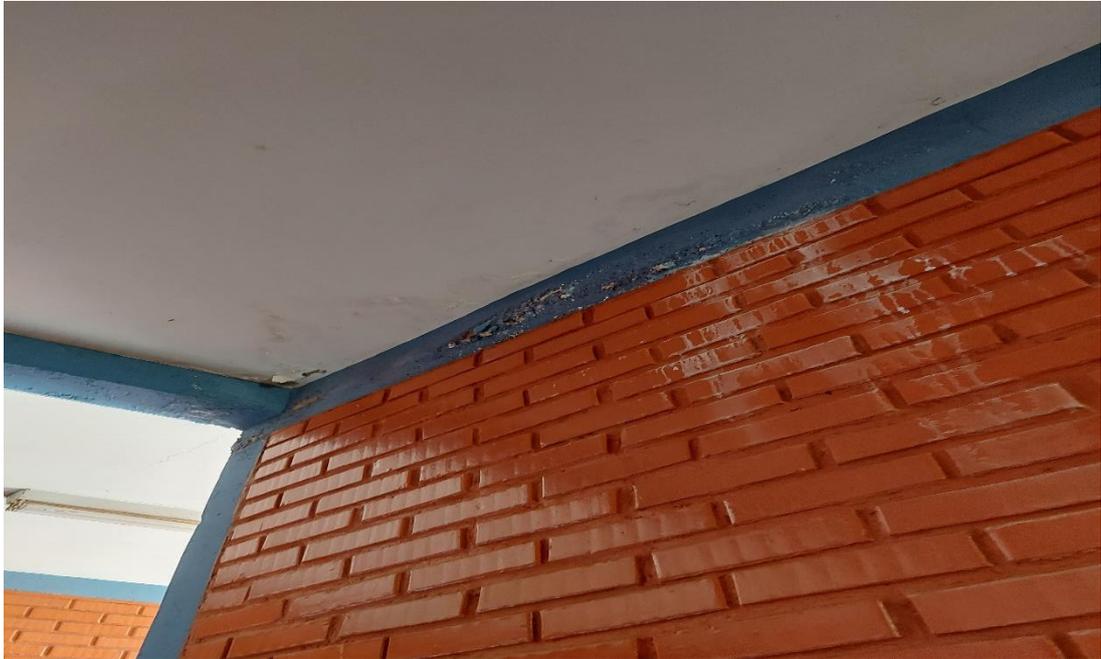
Infiltração teto

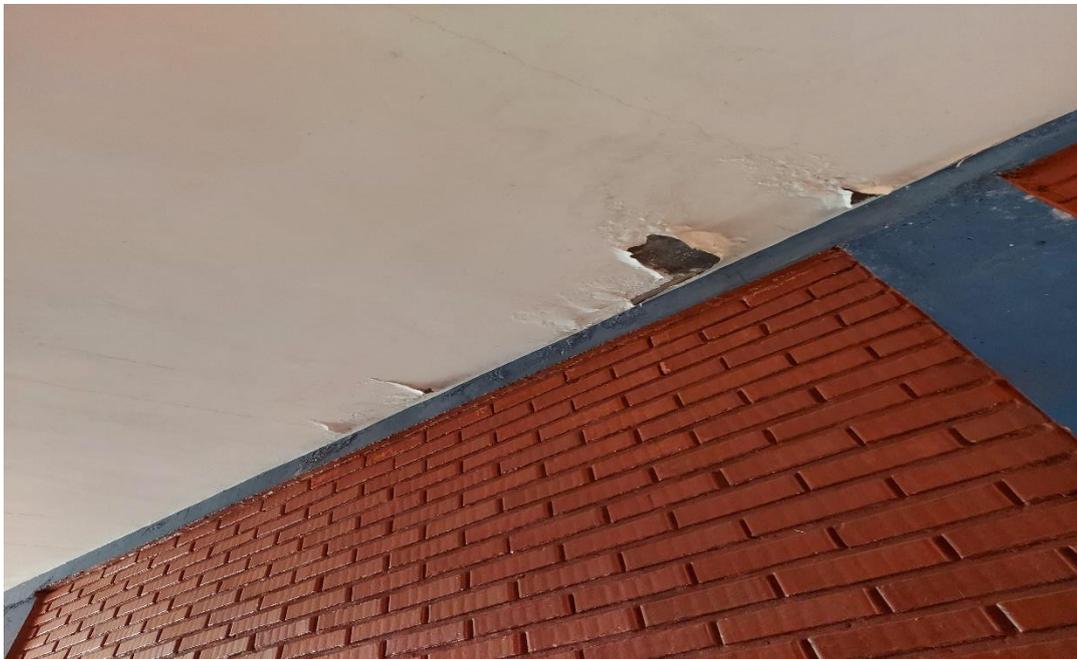
Infiltração teto

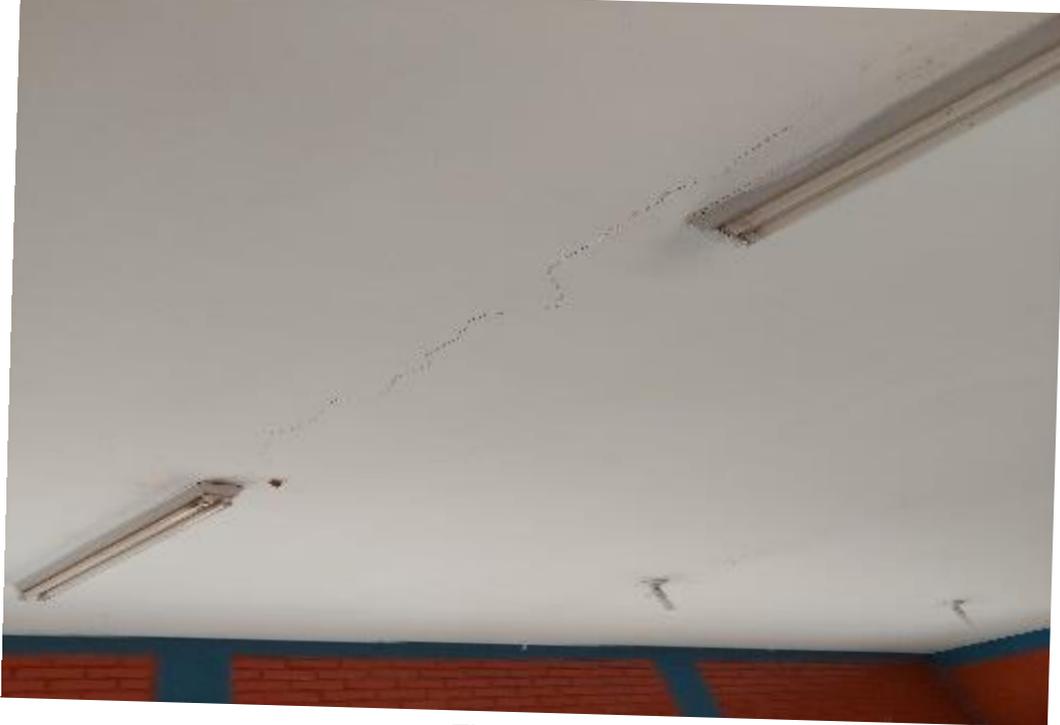
Fissura teto

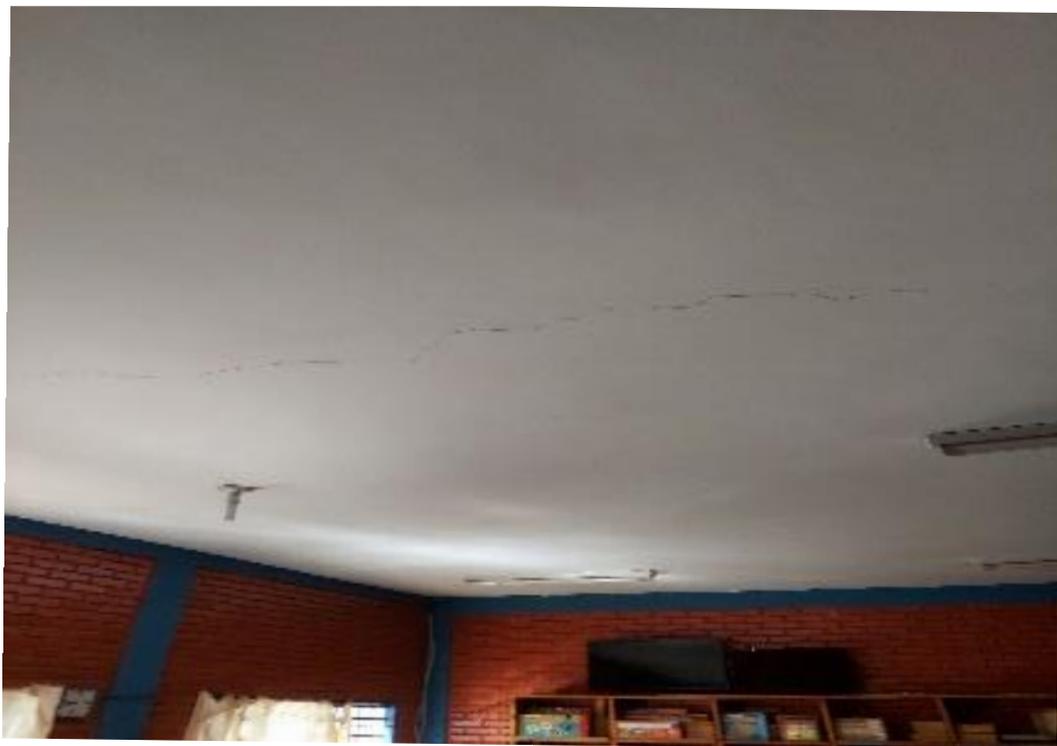
Fissura teto
