REFORMA: ESCOLA MUNICIPAL DONA GENI DA COSTA  
ENDEREÇO: AV. LUCENA RIRIZ QUADRA 258 PARQUE ESTRELA D'ALVA IX

## MEMORIAL SUCINTO

# REFORMA DA ESCOLA MUNICIPAL DONA GENI DA COSTA AFONSO

Proprietário: Prefeitura Municipal de Luziânia, Goiás.

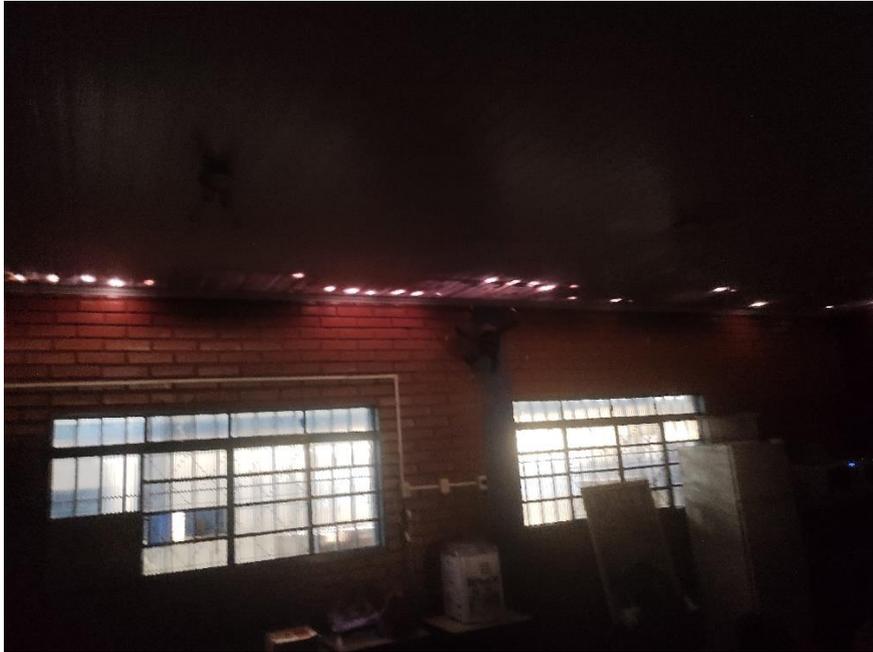
Sala dos professores com telhas quebradas a vista no forro

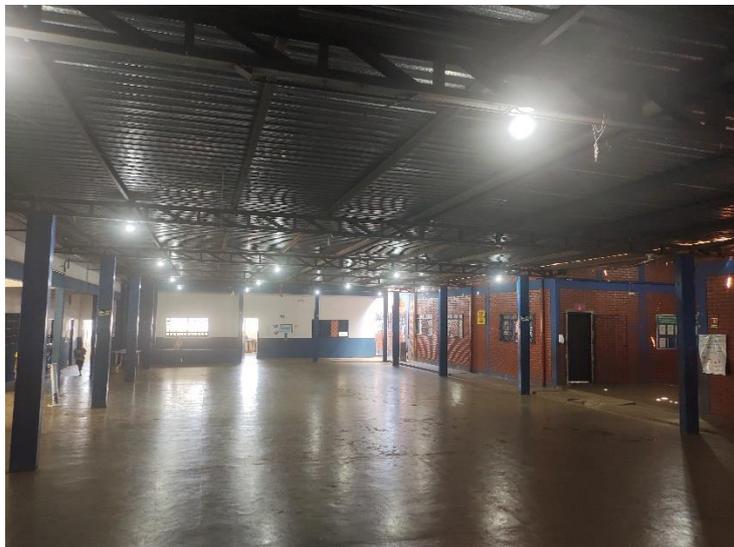
Telhado do pátio.

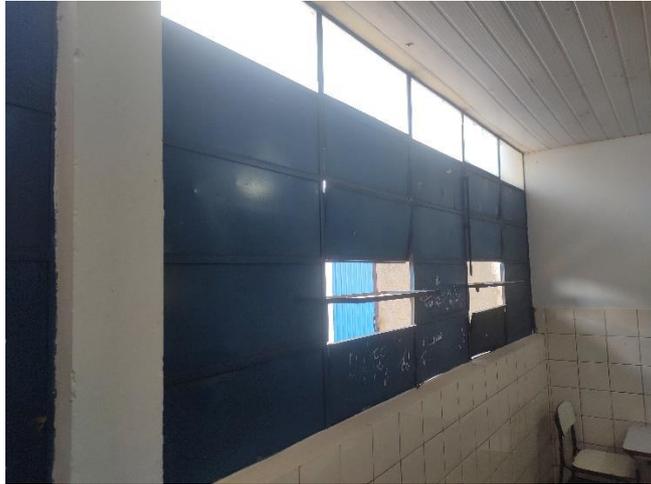
Exemplo de janelas a serem substituídas.

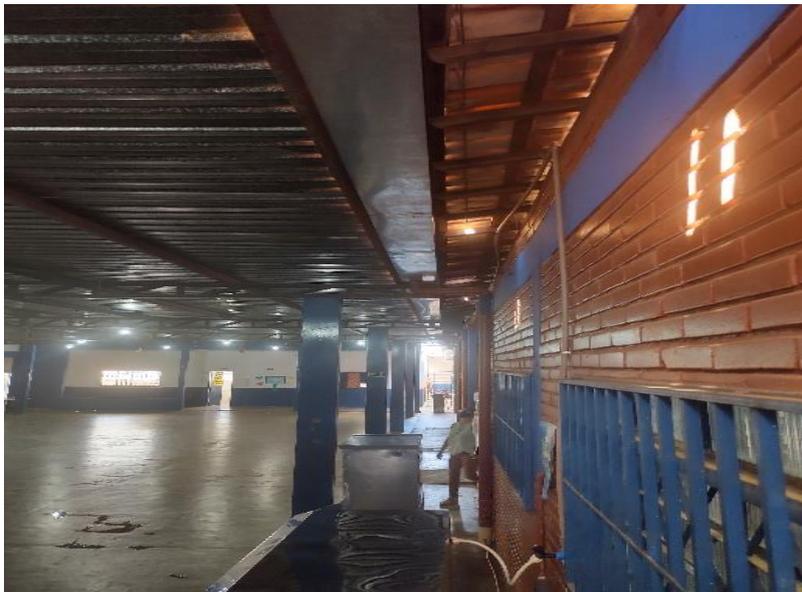
Exemplo de parede, pilar e viga.

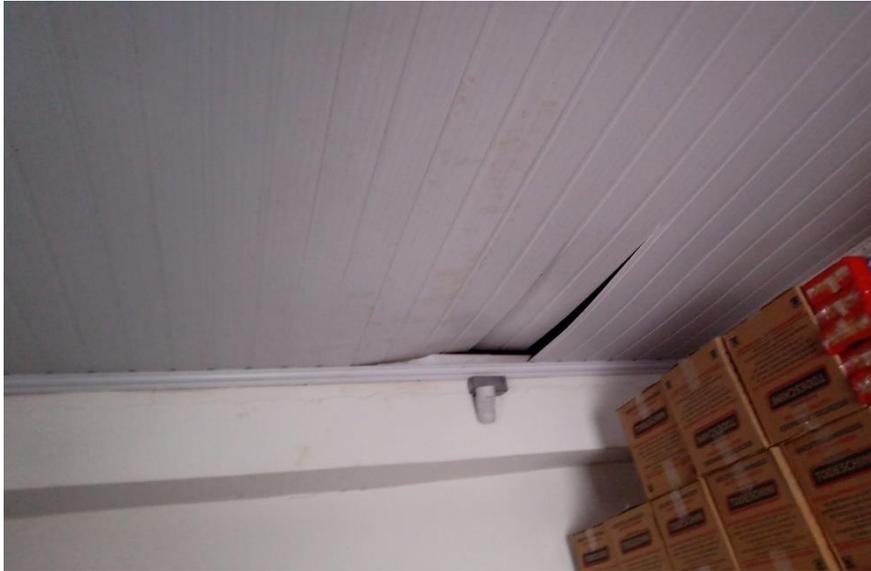
Exemplo reparo a ser feito no forro.

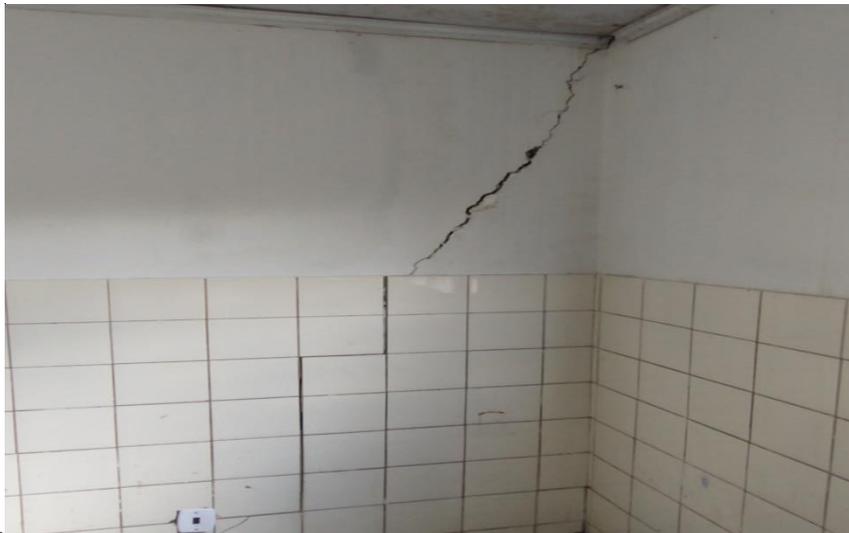
Parede com rachadura

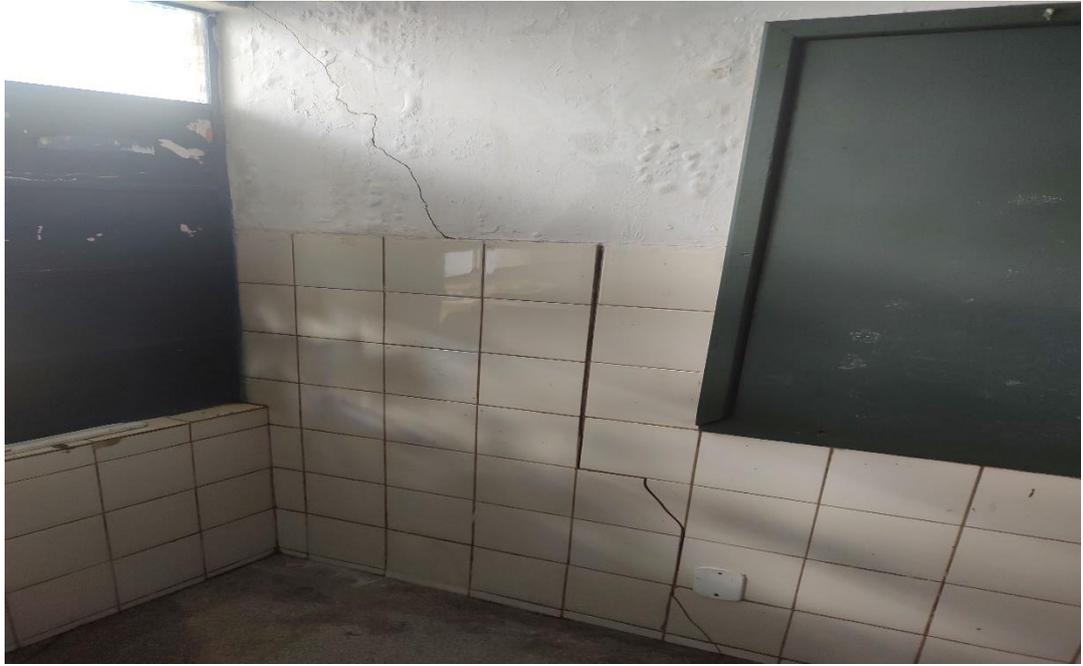
Parede com rachadura

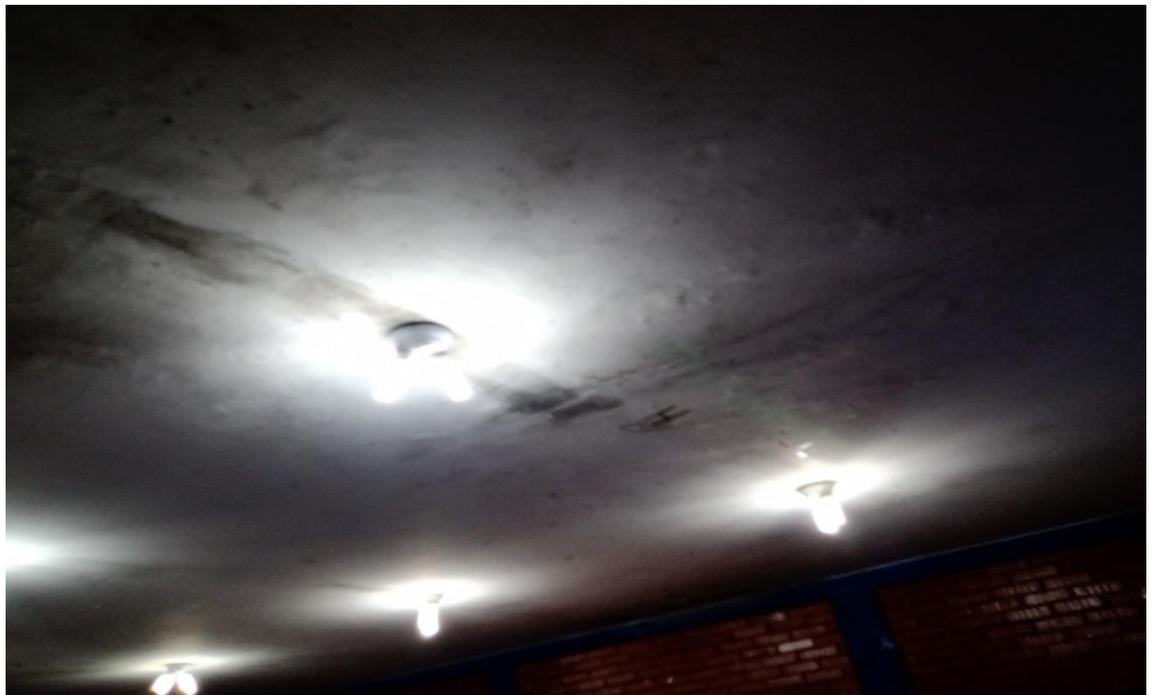
Infiltração teto

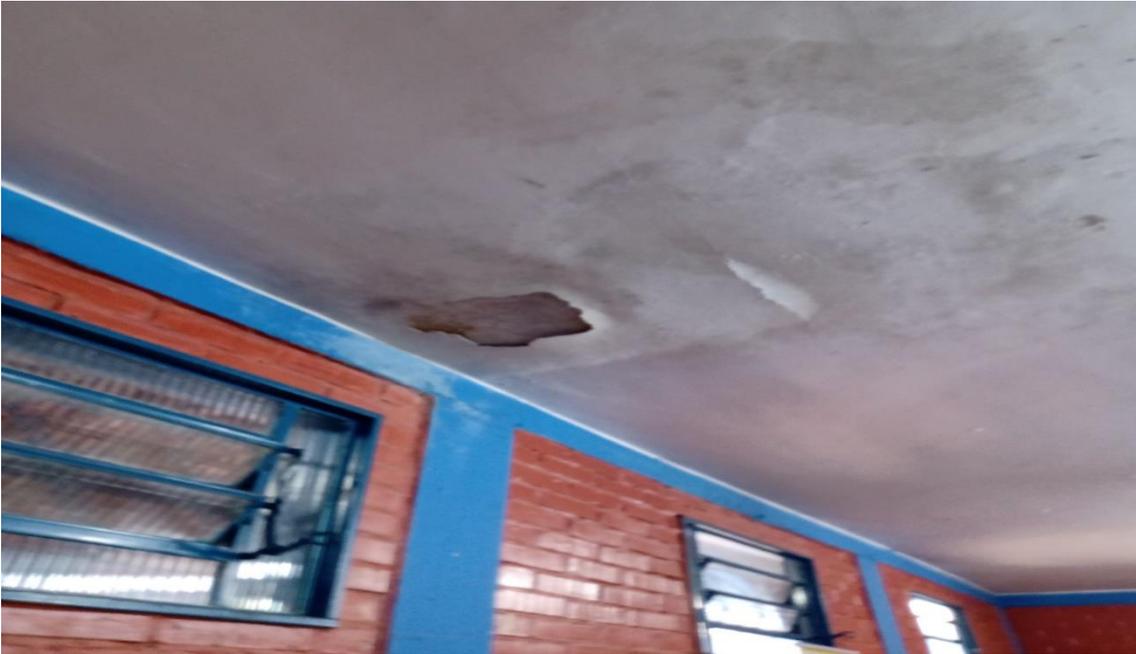
Infiltração teto

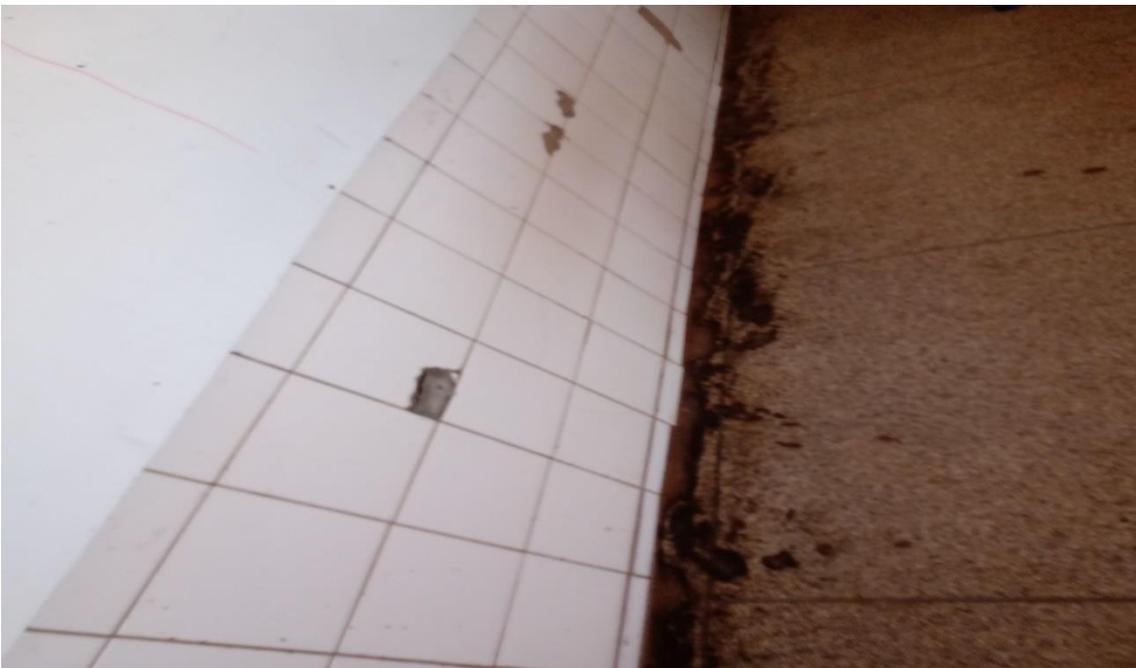
Revestimento cerâmico quebrado

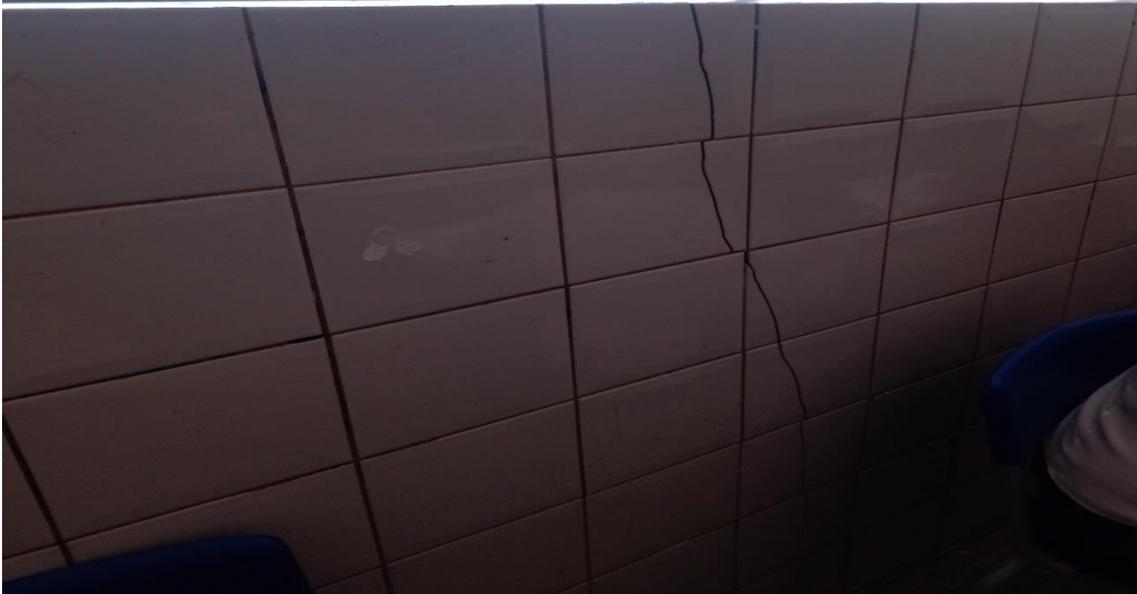
Revestimento cerâmico trincado

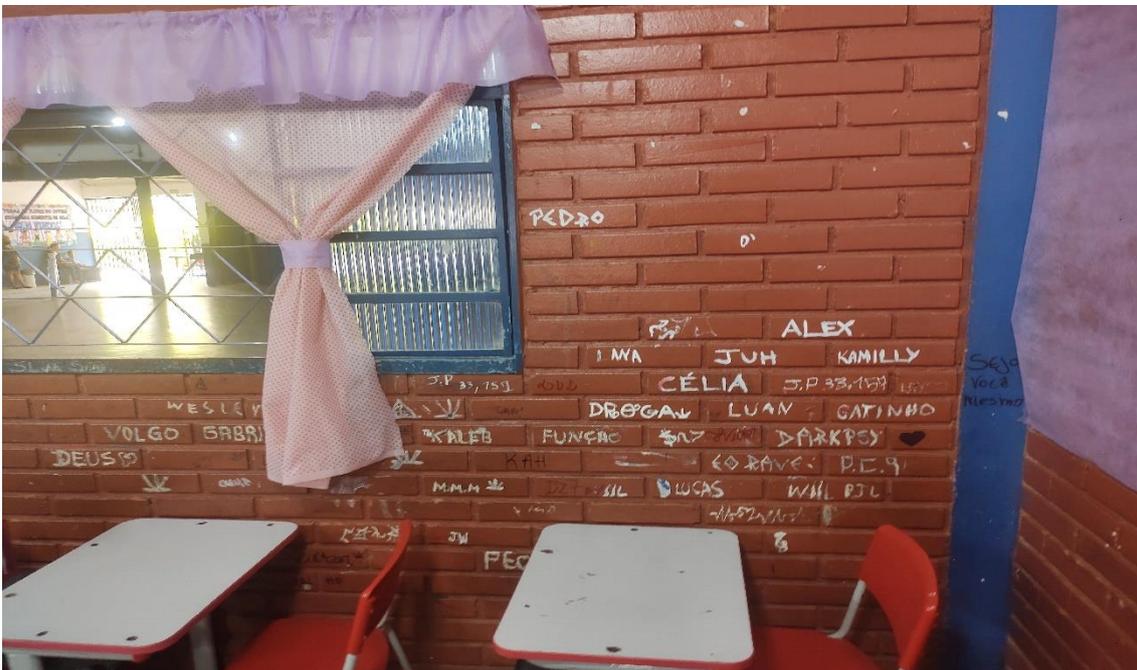
Alvenaria tijolo aparente
