REFORMA: ESCOLA MUNICIPAL CARLINDA ROSA
ENDEREÇO: RUA 10 QUADRA 02 PARQUE SÃO JOSE – MINGONE I

RELATÓRIO SUCINTO

REFORMA DA ESCOLA CARLINDA ROSA – MINGONE I

LUZIÂNIA/GOIÁS
OUTUBRO/2022

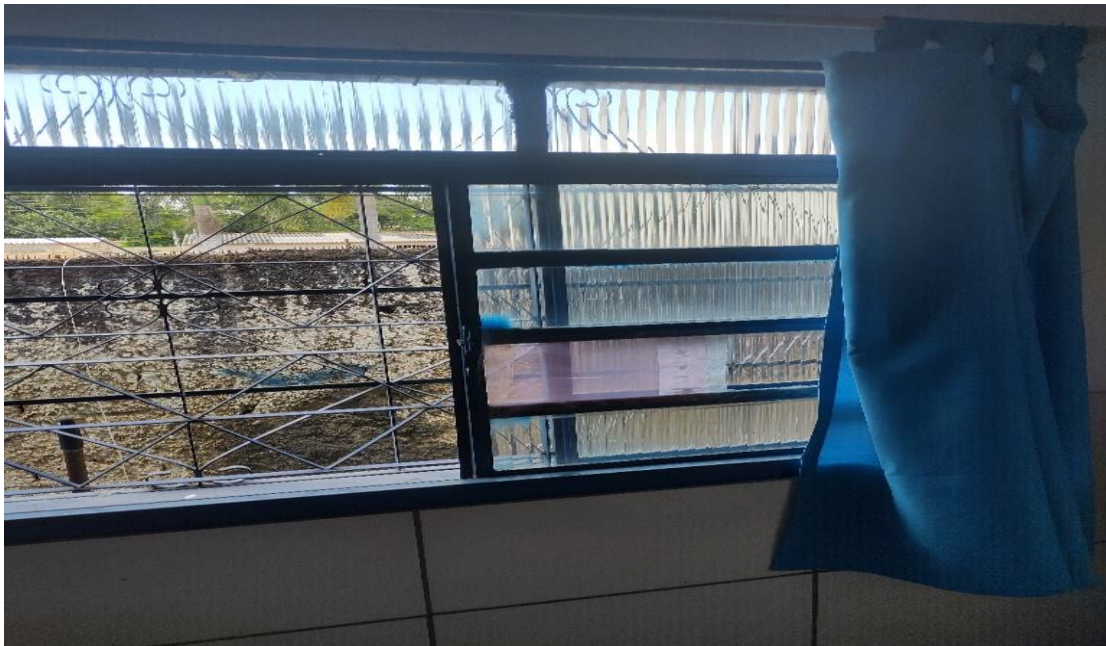
Vidro quebrado na sala 01

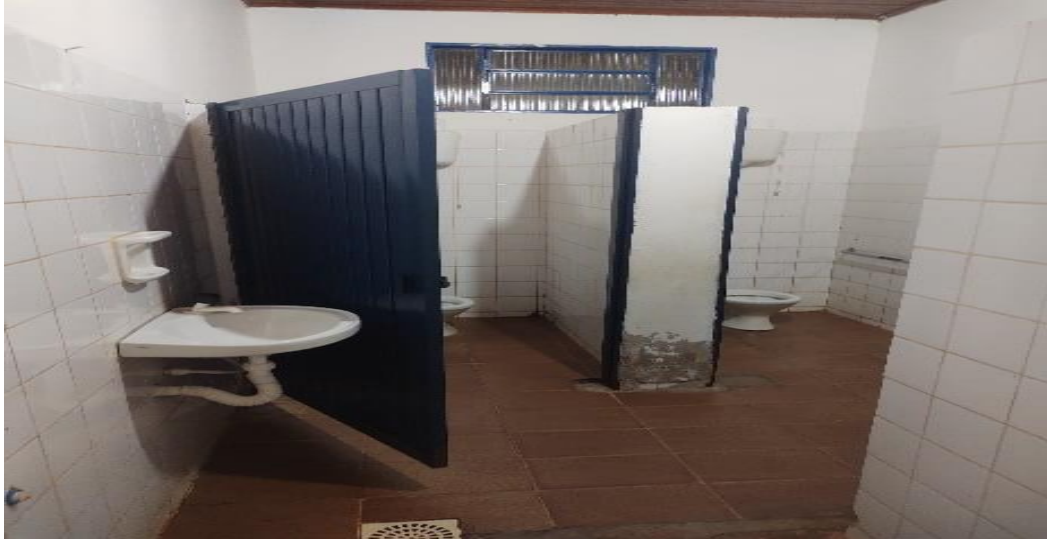
Exemplo de revestimento cerâmico a ser substituído

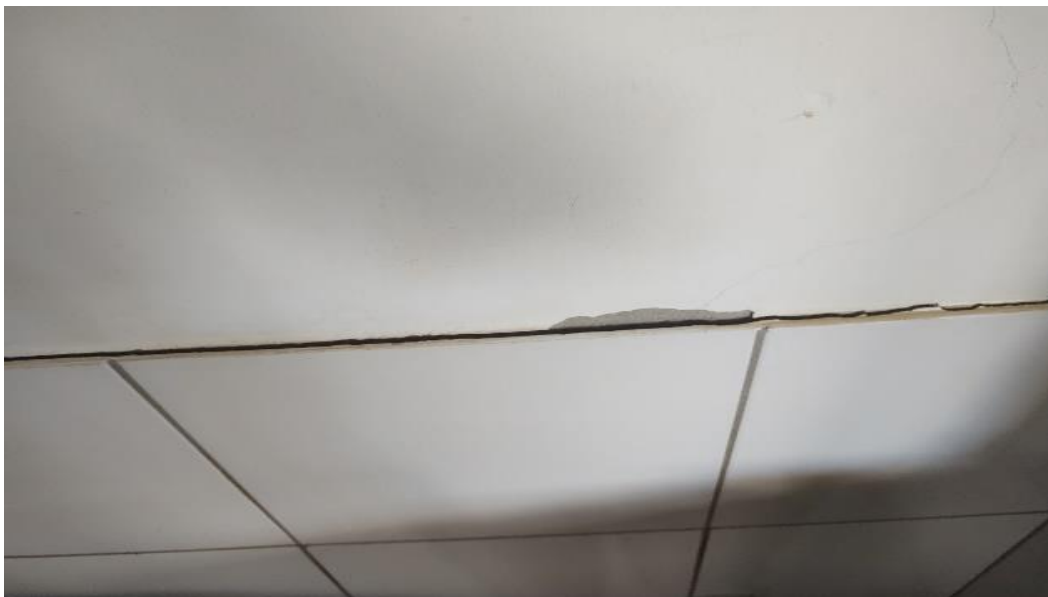
Exemplo de revestimento cerâmico a ser substituído

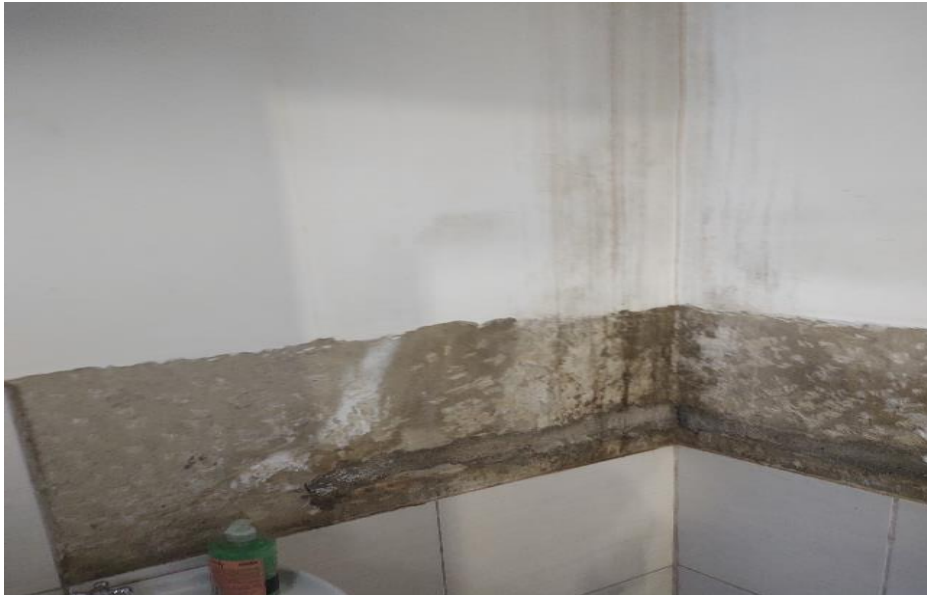
Local onde cerâmicas devem ser assentadas no W.C

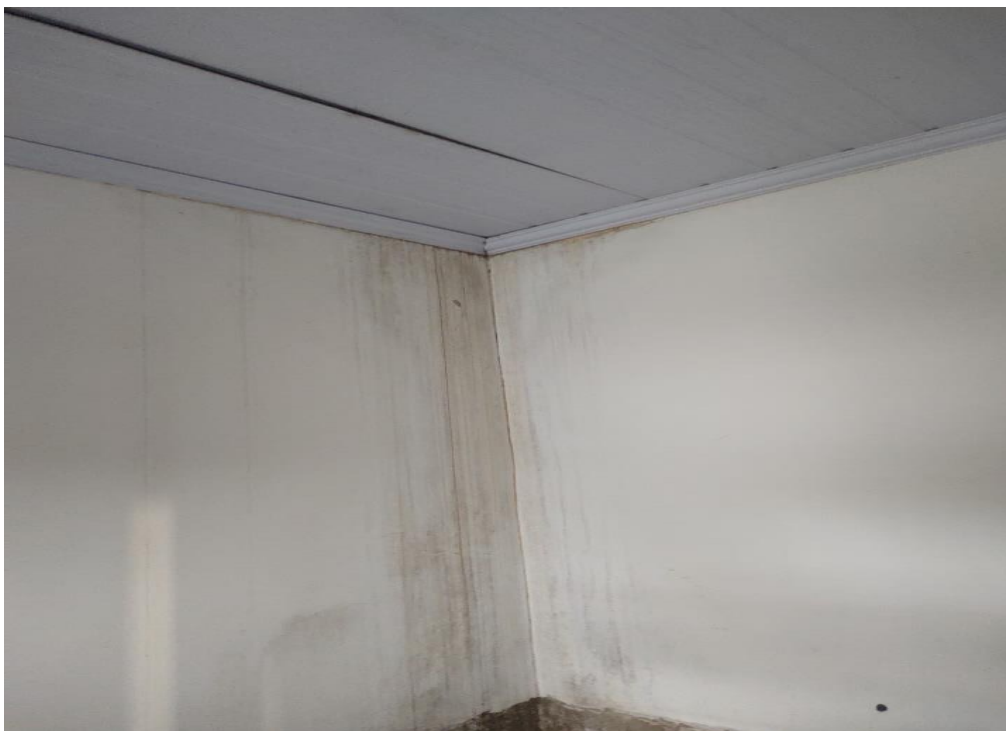
Forro a ser revisado

Forro a ser revisado no armário

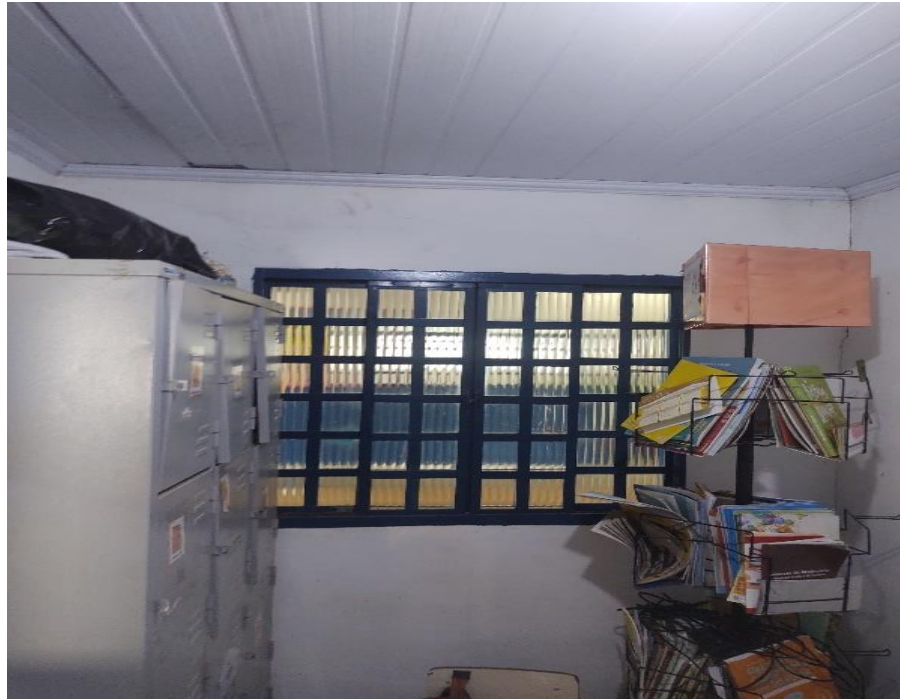
Locais onde serão feitas revisão de forro

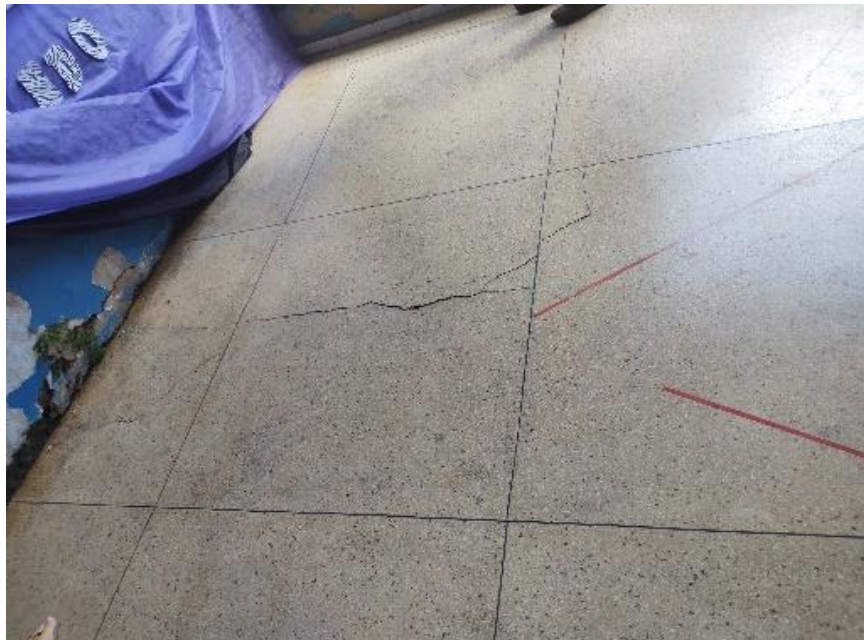
Rachadura piso do pátio

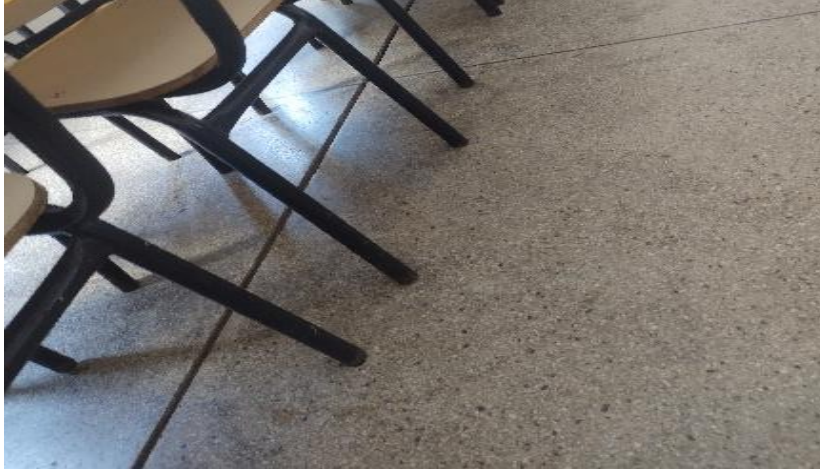
Junta entre piso de granitina

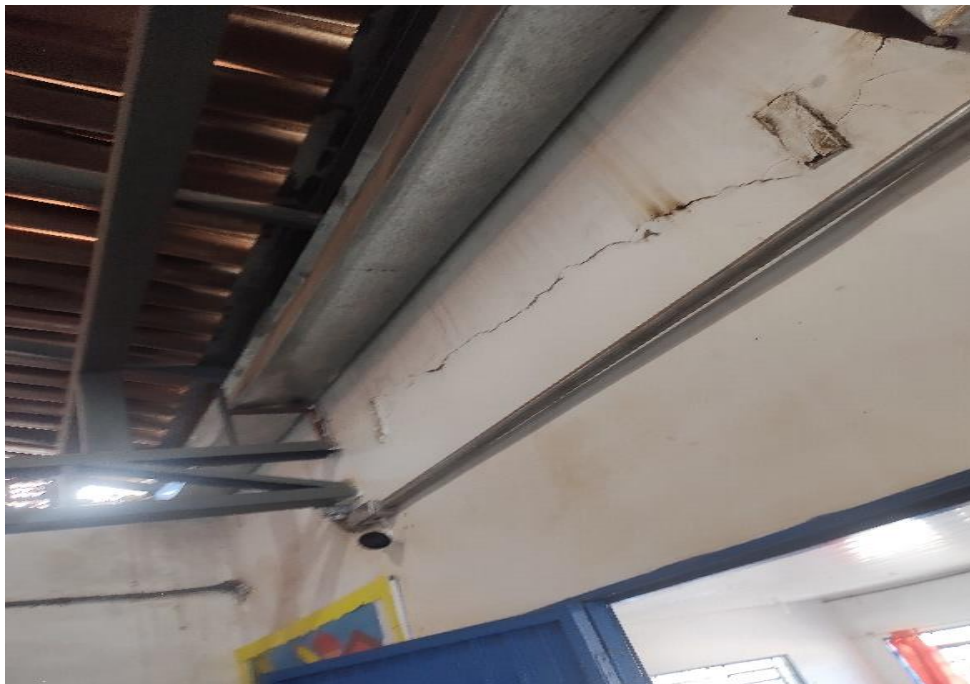
Rachadura viga

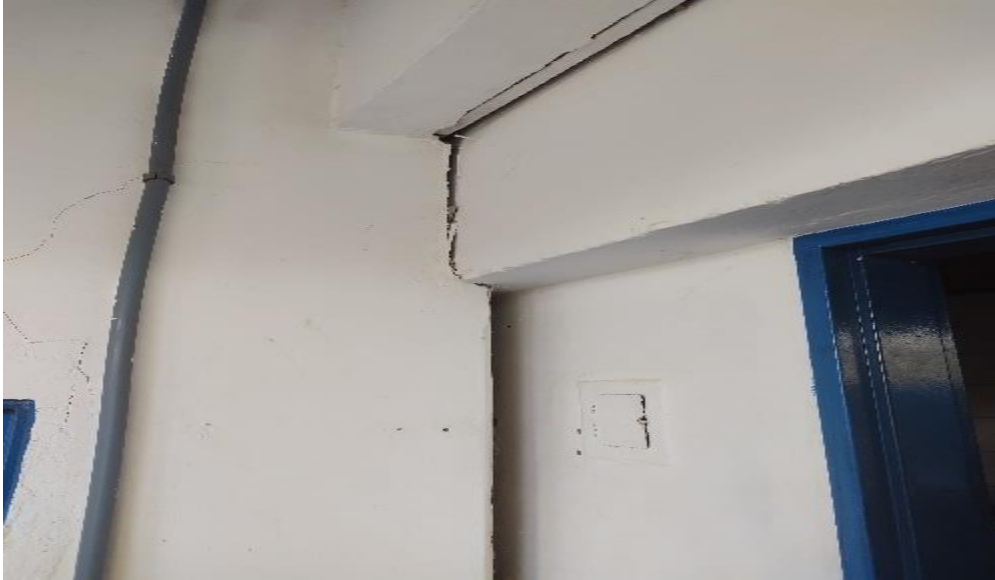
Junta de dilatação entre varanda e cozinha

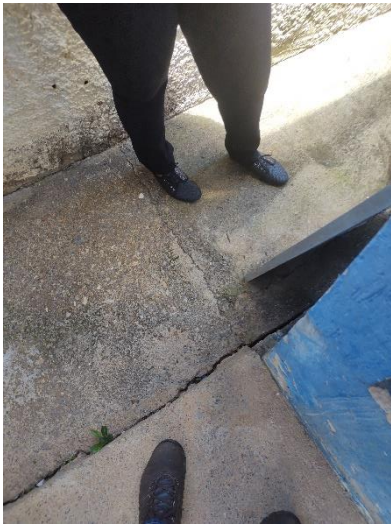
Rachadura calçada externa

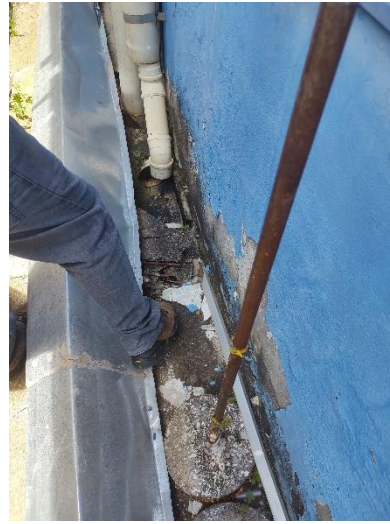
Rachadura calçada externa

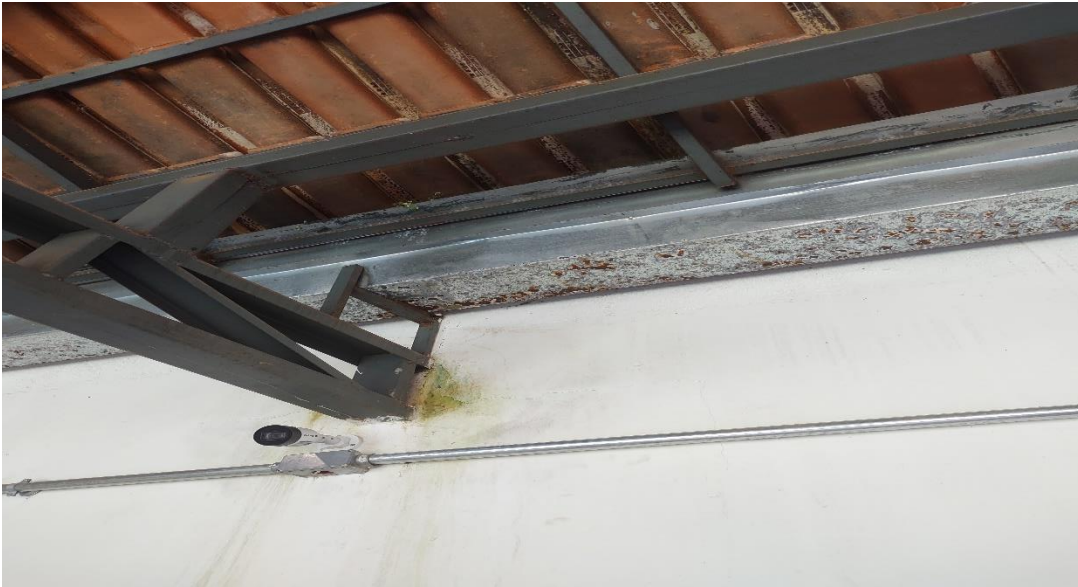
Fundo de calha enferrujada

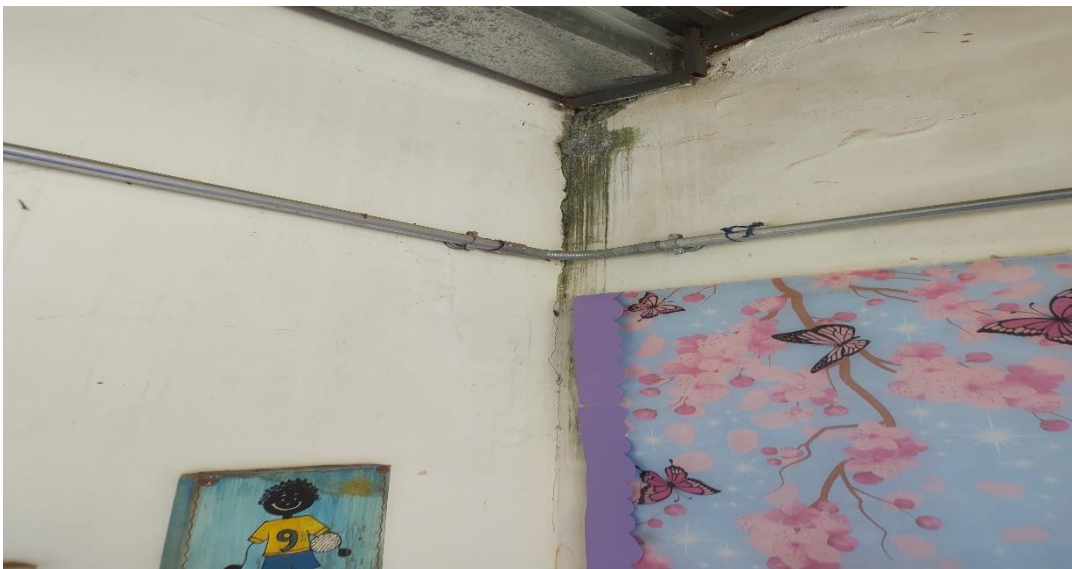
Vazamento na calha

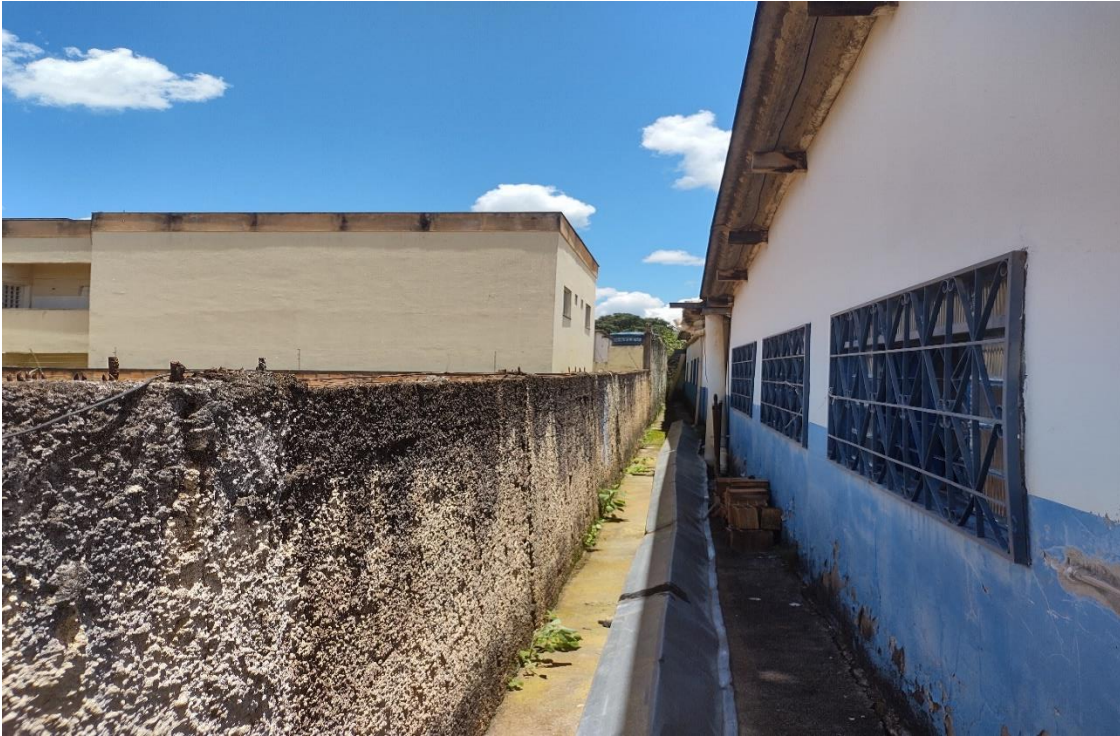
Calçada a ser demolida e reconstruída
