REFORMA DA ESCOLA MUNICIPAL DOM BOSCO
ENDEREÇO: QUADRA 101 ÁREA ESPECIAL Nº 04 – PARQUE ALVORADA I

MEMORIAL DESCRITIVO

Situação Edificação: Solicitação de reforma.

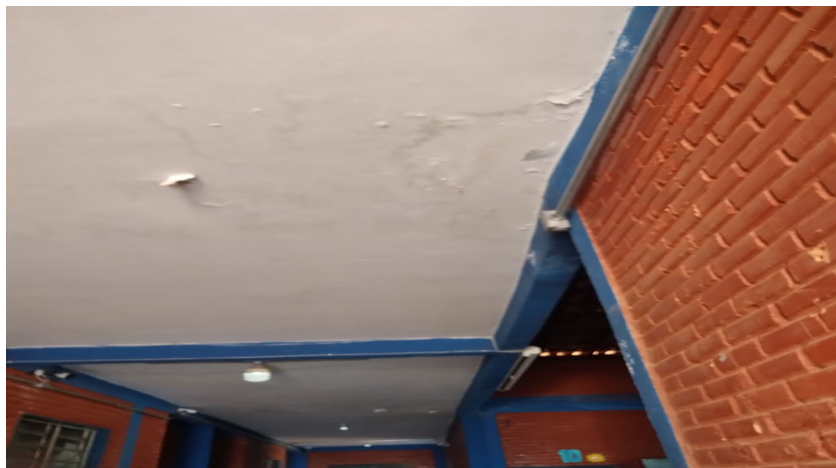
Imagem 01: Infiltração no teto.

Em alguns locais aleatórios da cobertura existente existem telhas quebrada e defeituosas que provocam infiltrações na cobertura, portanto, estas serão substituídas por telhas novas, conforme o padrão existente na edificação

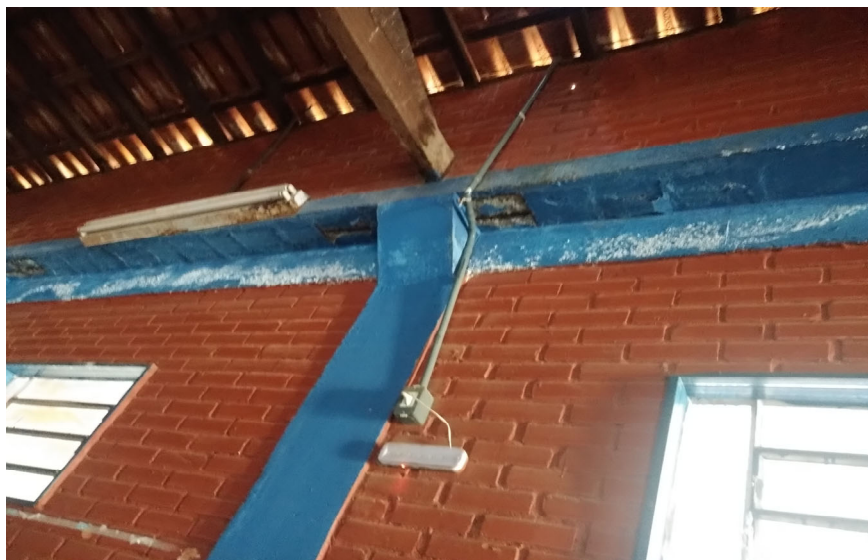
**Imagem 02: Impermeabilização das calhas com manta asfáltica aluminizada e chapa Galvanizada
Restauração dos fundos das calhas.**

As calhas existentes serão impermeabilizadas com manta asfáltica e chapa galvanizada para maior eficácia e durabilidade no serviço de impermeabilização.

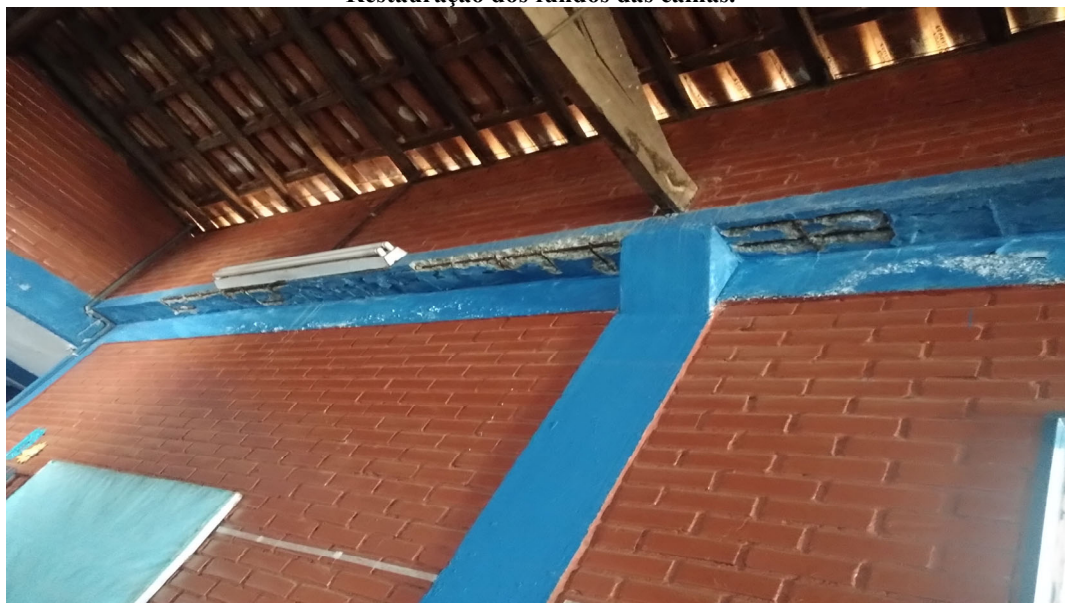
**Imagem 04: Impermeabilização das calhas com manta asfáltica aluminizada e chapa Galvanizada
Restauração dos fundos das calhas.**

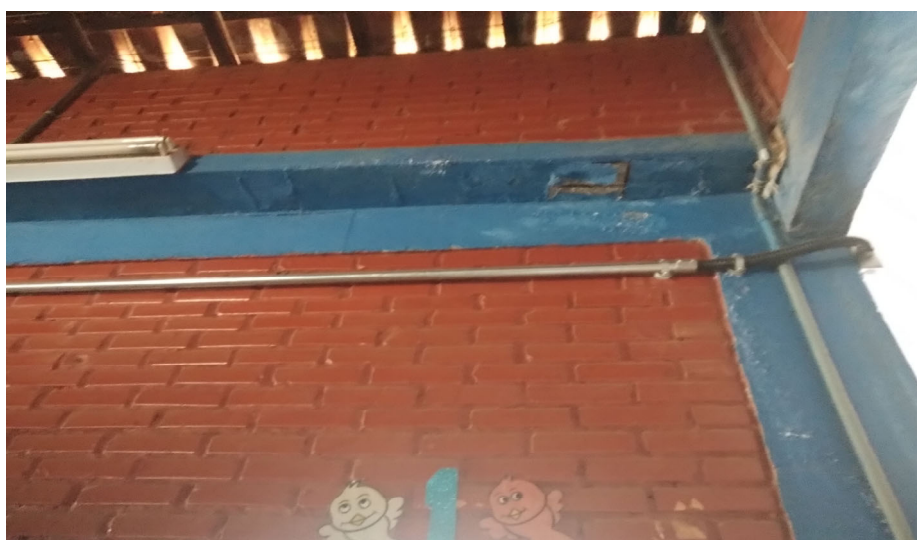
Imagem 05: Impermeabilização das calhas com manta asfáltica aluminizada e chapa Galvanizada
Restauração dos fundos das calhas.

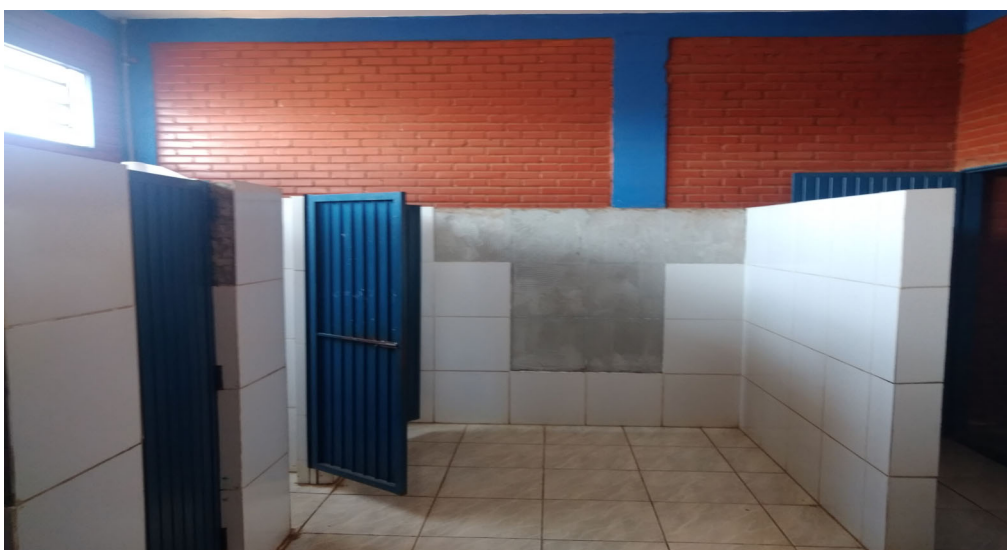
Imagem 06 - Banheiro – substituir revestimento parede

As peças devem ser assentadas de forma a amassar os cordões, com juntas de espessura constante, não superiores a 2 mm, considerando prumo para juntas verticais e nível para juntas horizontais.

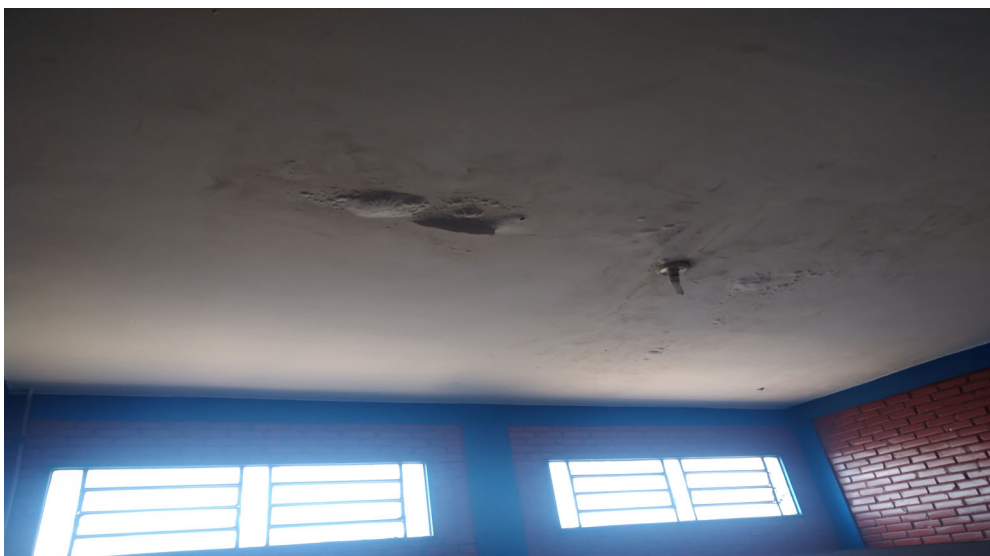
Imagem 07: Infiltração teto banheiro.

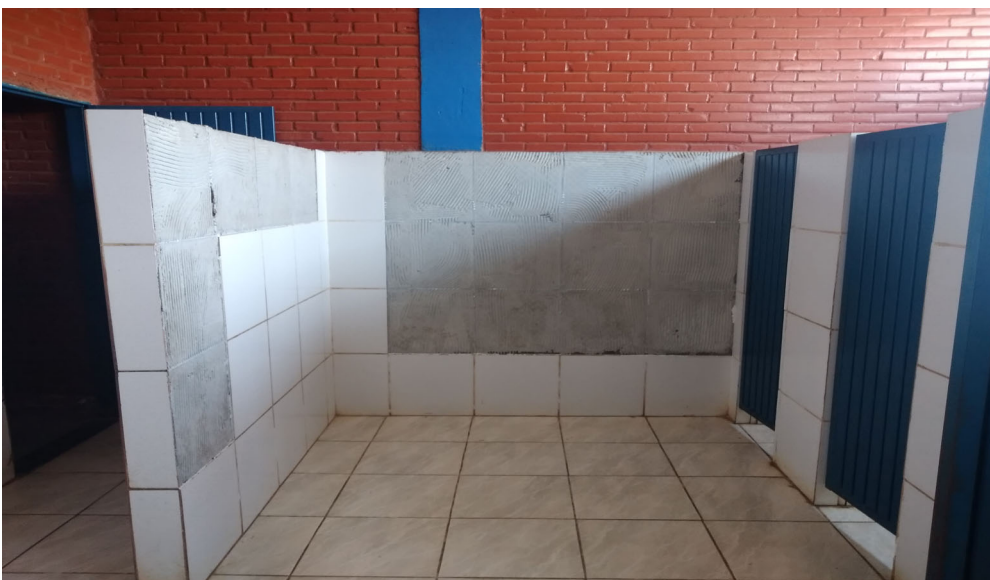
Imagem 08 - Banheiro – substituir revestimento parede

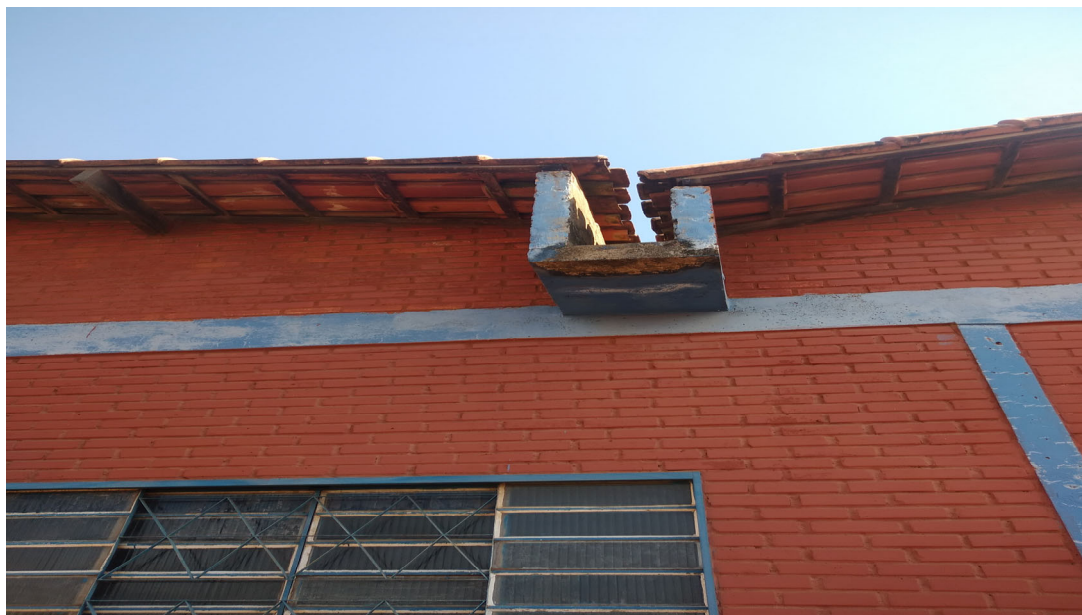
Imagem 09: Calha a ser impermeabilizada

Proceder a limpeza das calhas e retirada de qualquer substância ou resíduo que prejudique a correta aplicação da impermeabilização, a superfície deverá estar seca, limpa, isenta de pó ou graxa; • Antes da colocação da manta aplicar um primer asfáltico em toda a superfície; • A manta deverá ser aplicada em toda a superfície até o contorno da calha em seu ponto mais alto; • A colocação deverá ser feita da parte mais baixa até a parte mais alta em sentido perpendicular, com leve pressão para aderência ao primer. As membranas deverão ser colocadas com cruzamento de no mínimo 8cm e no final 15cm;

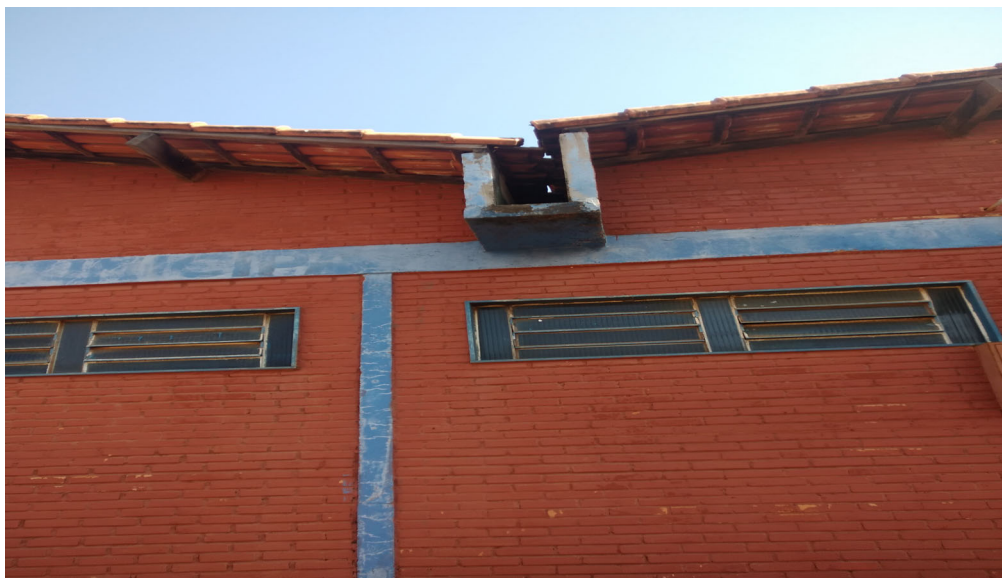
Imagem 10: Calha a ser impermeabilizada.

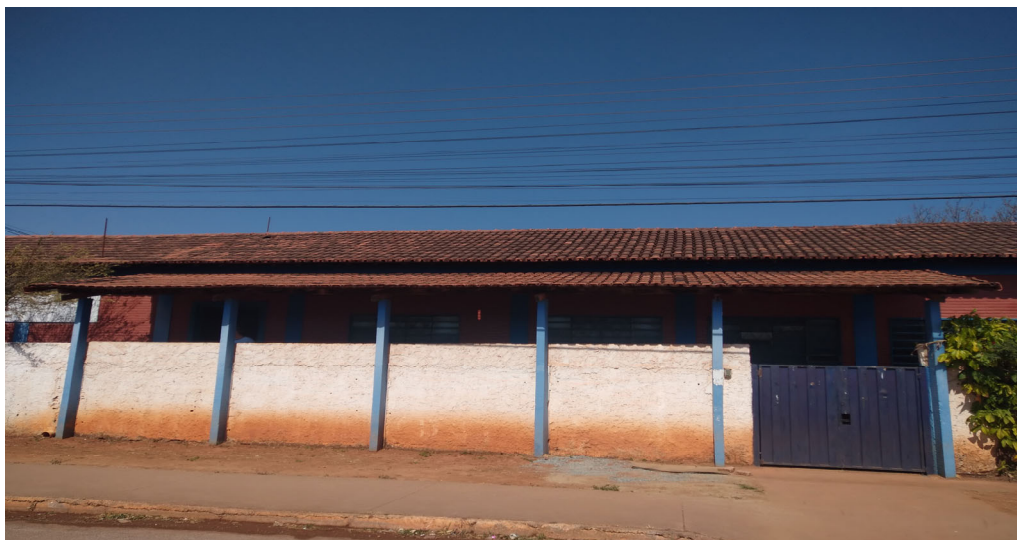
Imagem 11: Instalação de calha entre os telhados para evitar o transbordamento de águas no telhado mais baixo
